(財)日本建設情報総合センター研究助成事業

河道改変履歴を用いた宅地の地震危険度評価に関する研究

報告書

平成21年3月

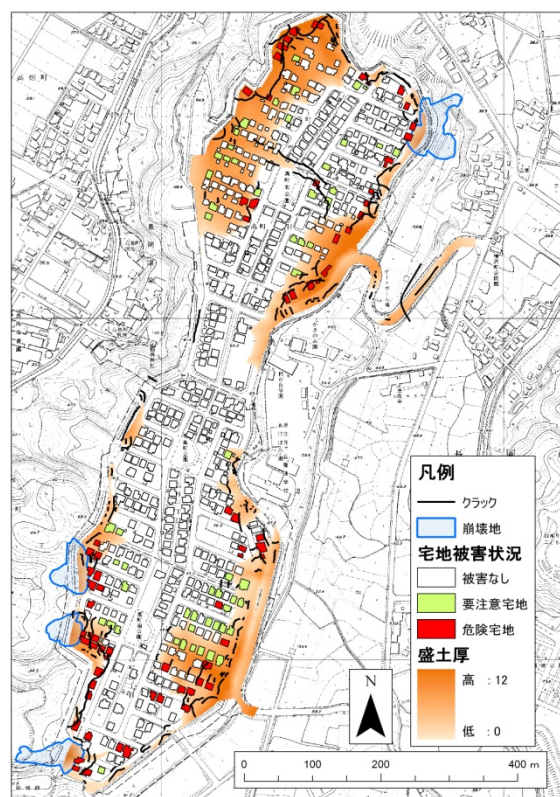
図 2.2.2 盛土と高町被害分布

を用いて切土及び盛土の厚さに関する推定図（図 2.2.1）を作成した。図の赤色部は盛土、青色部は切土を表している。中央部が切土されて、造成地周辺部に盛土が行われている。図 2.2.2 は盛土の分布と地震被害(地盤の亀裂，斜面崩壊，建物被害)の発生箇所を重ね合わせたものである。主な亀裂の約 70%，斜面崩壊地の全てが盛土部に発生している。建物被害も盛土近傍に集中することが分かる。

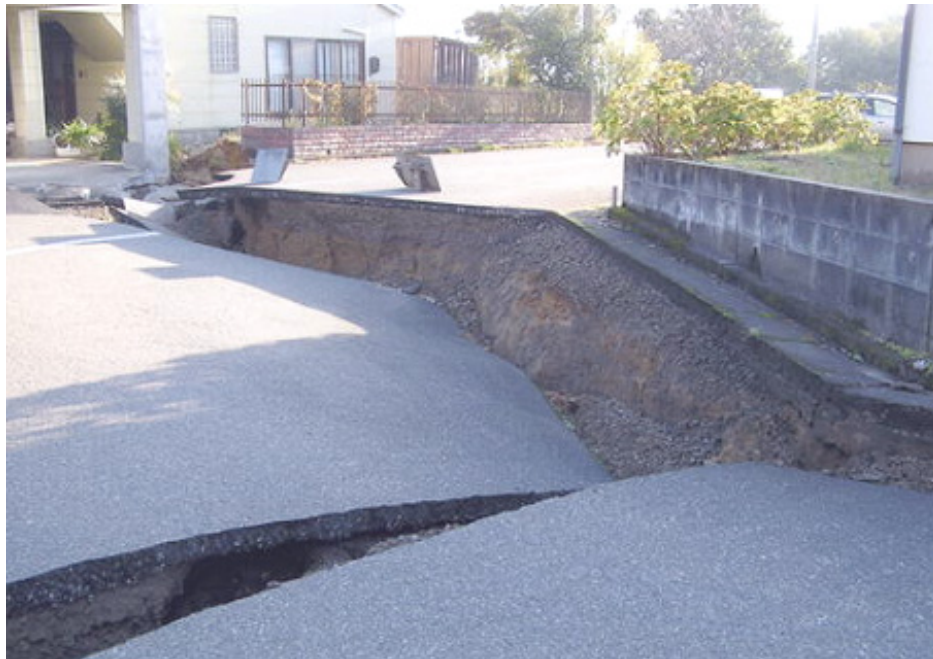
高町団地全域の被害状況平面図を図 2.2.3 に示す。図には高町の宅地造成地における地盤災害の状況を記載している。地震直後の調査結果を示すために、図に示す盛土境界線は、高町団地の標高 70m の等高線を推定切盛り境界としている。図には盛土外周部に存在する重力式擁壁が谷側に移動して、盛土部に变形被害が発生している様子が見られる。造成地のほぼ全周で擁壁の変状が見られるが、北部のアンカーが打設された擁壁では変状が見られない。この地点は地震以前より盛土の沈下被害があったために対策工としてアンカーが打設されていた。耐震安定を意図したものではないが、結果として擁壁の耐震安定性に寄与したと言える。しかし、この地点でも擁壁上部に安定勾配で作成された盛土は大きな変形を起こしており、建物被害を引き起こした。写真 2.2.1 は外周道路に現れた段差である。盛土の変形に伴い道路に大きな段差が現れた。高町団地は図 2.2.3 に示すように団地を囲うように周回道路が設置されており、地盤の大きな変形は宅地地盤ではなく周回道路部で発生して、建物への直接被害を免れた。周回道路より盛土のり肩部に位置する建物は例外なく大きな被害を受けている。写真 2.2.2 および 2.2.3 に盛土の変形による建物基礎の損壊事例を示す。中越地震は 1995 年の阪神大震災以降のはじめて震度 7（レベル 2 地震動）を記録した地震である。阪神大震災の折には建物の倒壊により人命を失う事例が多かったが、中越地震では写真に見られるように建物は比較的安全であったのに対して、建物を支える地盤の変形によって建物基礎が被害を受ける事例が多数発生した。この被害形態は中越地震における大きな特徴であり、地震後の復興や再建上の大きな課題となった。

写真 2.2.1 高町団地周回道路の段差被害（(株) 福田組提供）

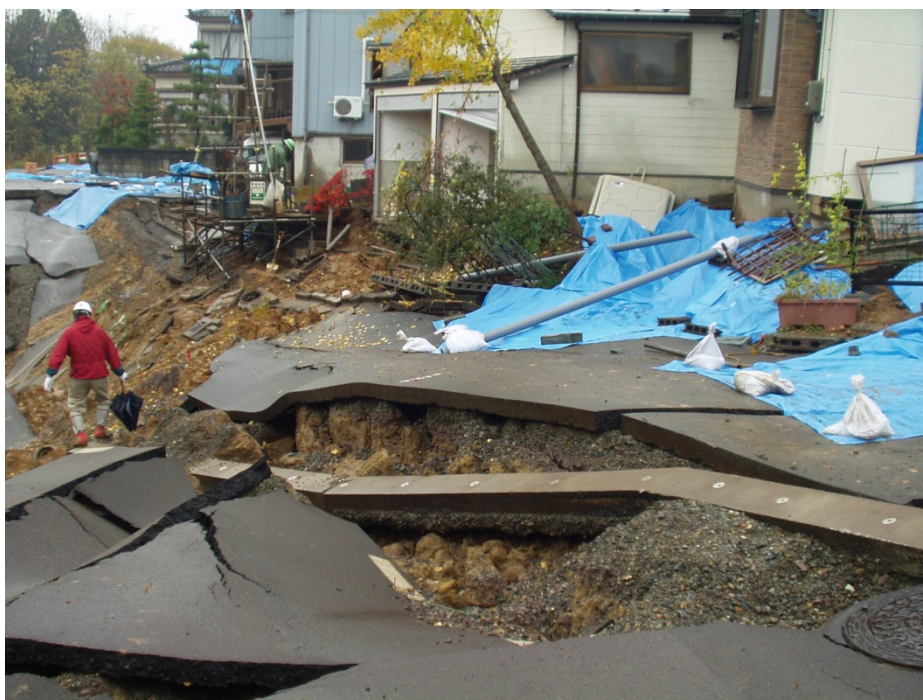
写真 2. 2. 2 盛土の崩壊による建物基礎の被害 ((株) 福田組提供)

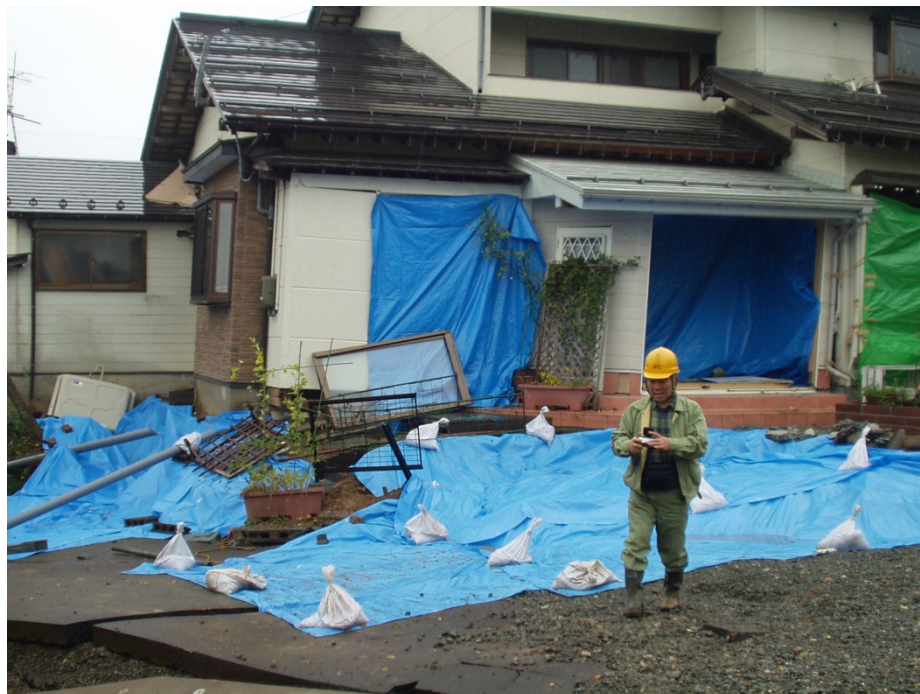
写真 2. 2. 3 盛土の崩壊による建物基礎の被害 ((株) 福田組提供)

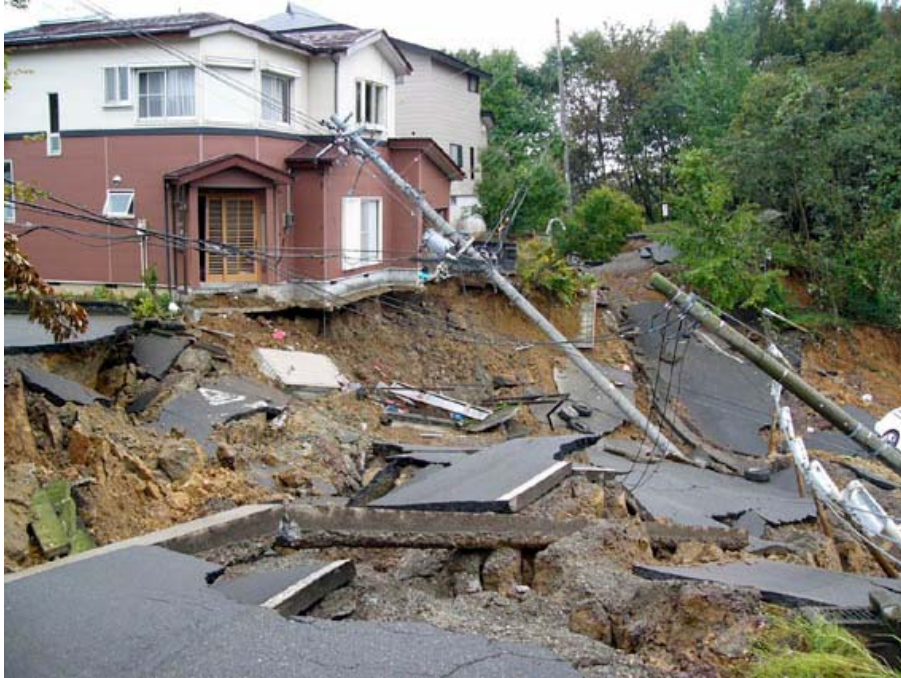
また、盛土斜面では4箇所で大きな斜面の崩壊が発生した。写真2.2.4～2.2.6は崩壊事例の様子を示している。斜面崩壊地点は地山が比較的急傾斜面の腹付け盛土、または地山が谷地形を形成している箇所における谷埋め盛土である。特に谷埋め盛土は集水地形であり、盛土内の地下水位の高いこ

写真 2.2.4 盛土の崩壊 ((株) 興和提供)

とが崩壊に大きな影響を及ぼしたと考えられる。中越地震の3日前には台風23号による豪雨があり、長岡市において日雨量100mmが記録されている。

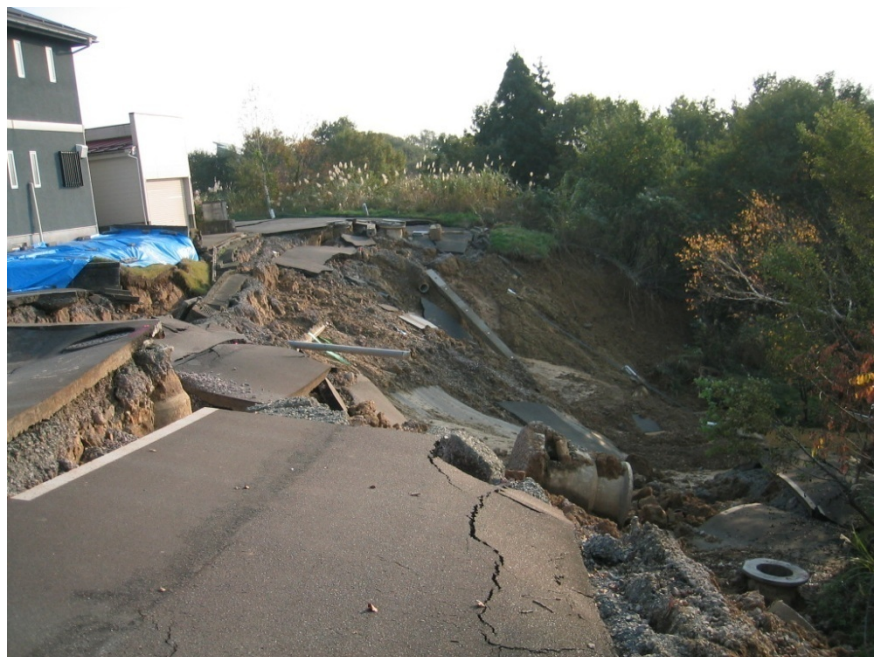
写真 2.2.5 盛土の崩壊 ((株) 興和提供)

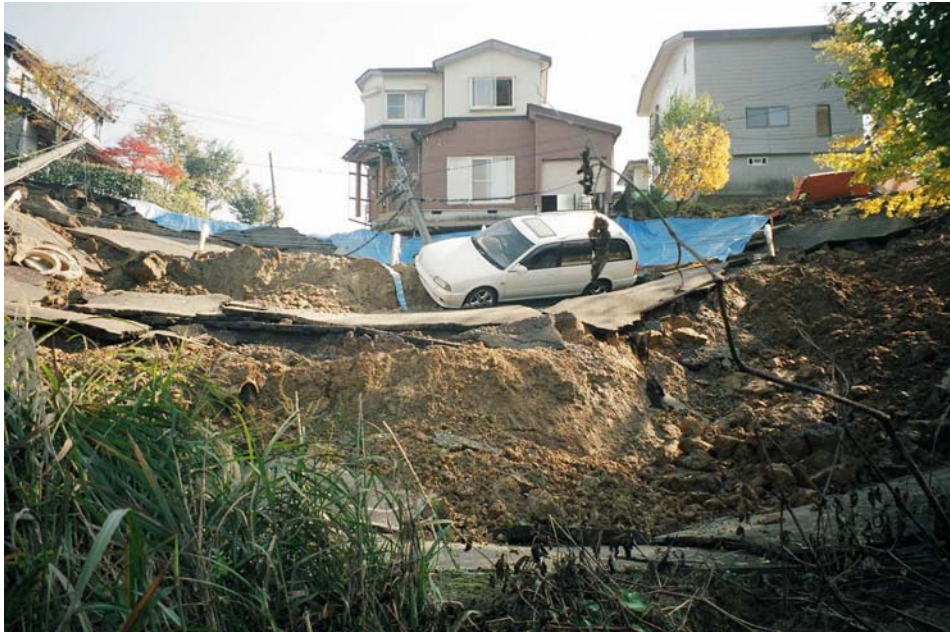
写真 2.2.6 盛土の崩壊（(株) 興和提供）

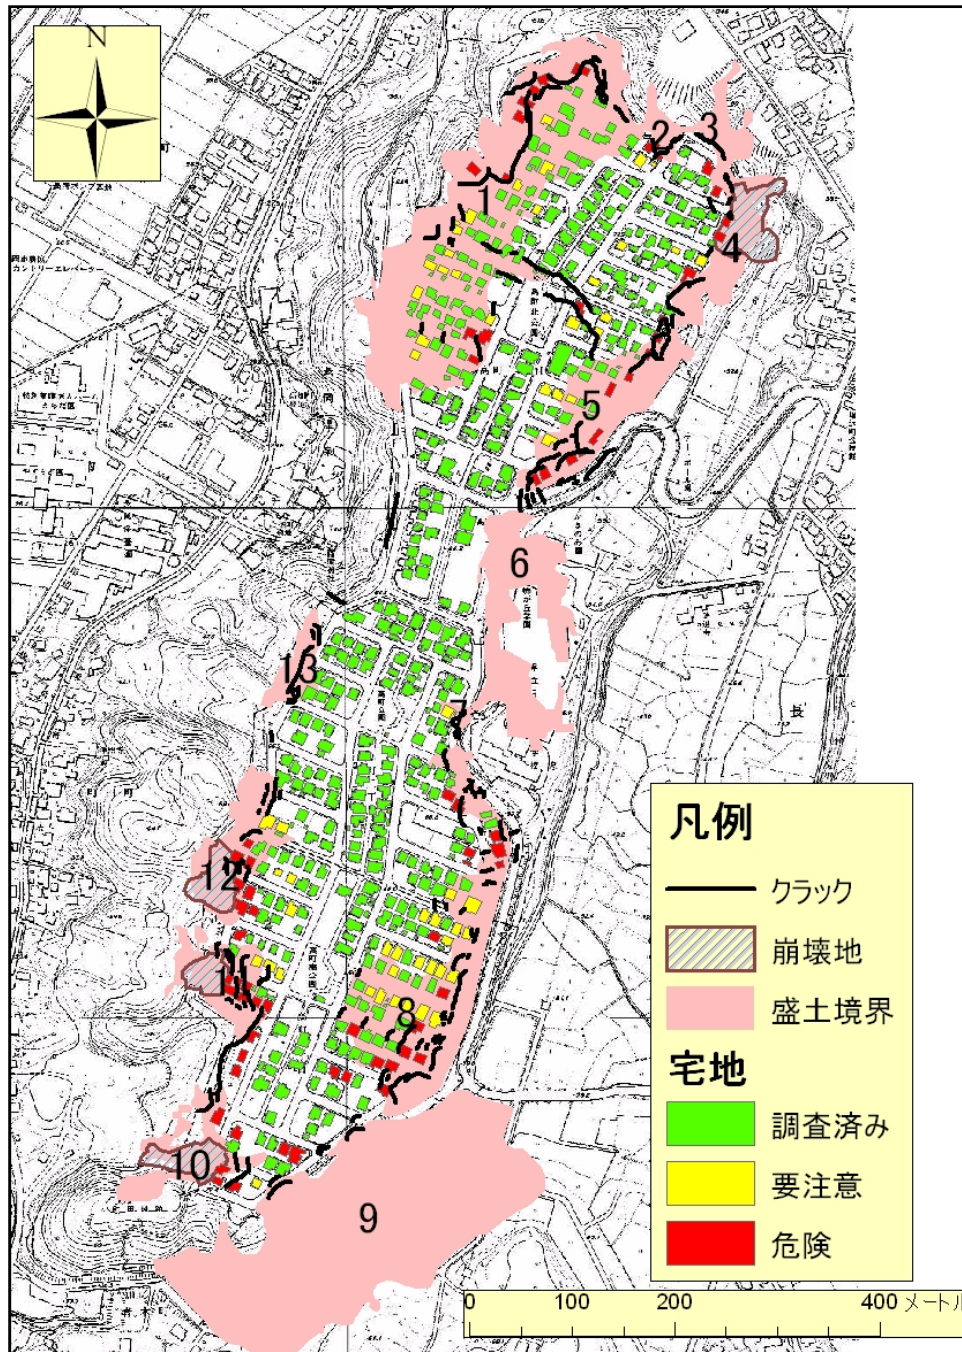
図 2.3.7 空中写真による切盛り分布判定と建物被害・地盤亀裂

図 2.3.3～2.3.5 に A, B 測線における表面波探査結果と空中写真を基に作成した切盛り分布を示す。空中写真の場合には測線 B-1 においても、表面波探査による切盛り分布予測図と良い一致が確認され、空中写真及び表面波探査によるクロスチェックが機能した。これより、両者の精度が確認され、いずれの方法も比較的精度良く宅地造成に伴う地形改変を精度良く推測できることが明らかとなった。空中写真より作成した切盛り分布と建物被害および地盤亀裂との相関を図 2.3.7 に示している。

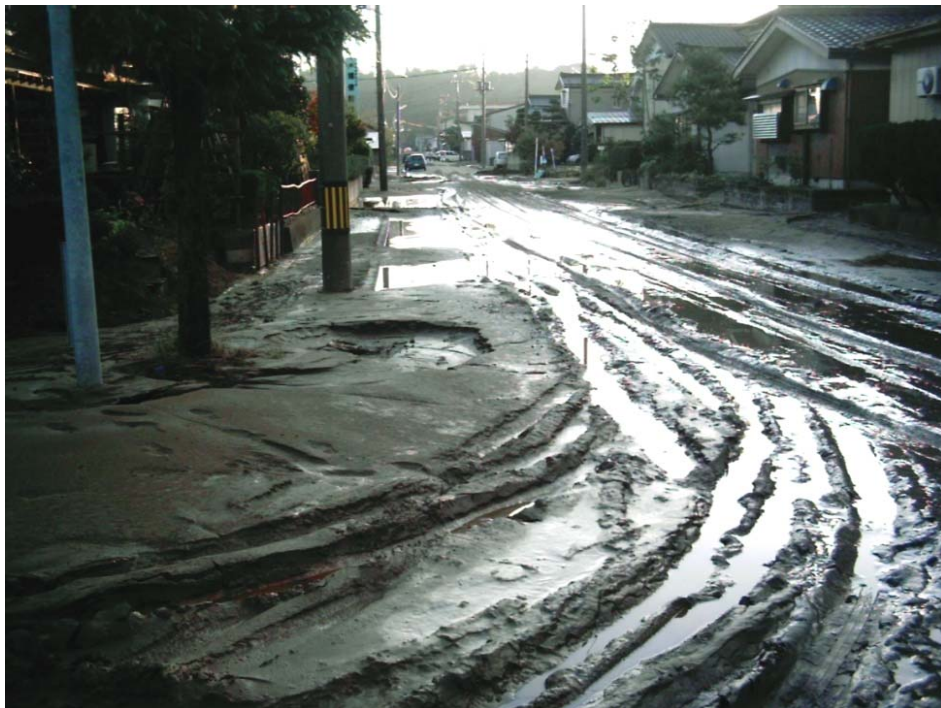
図 3.1.1 見付市内の液状化発生の様子（(株)興和提供）

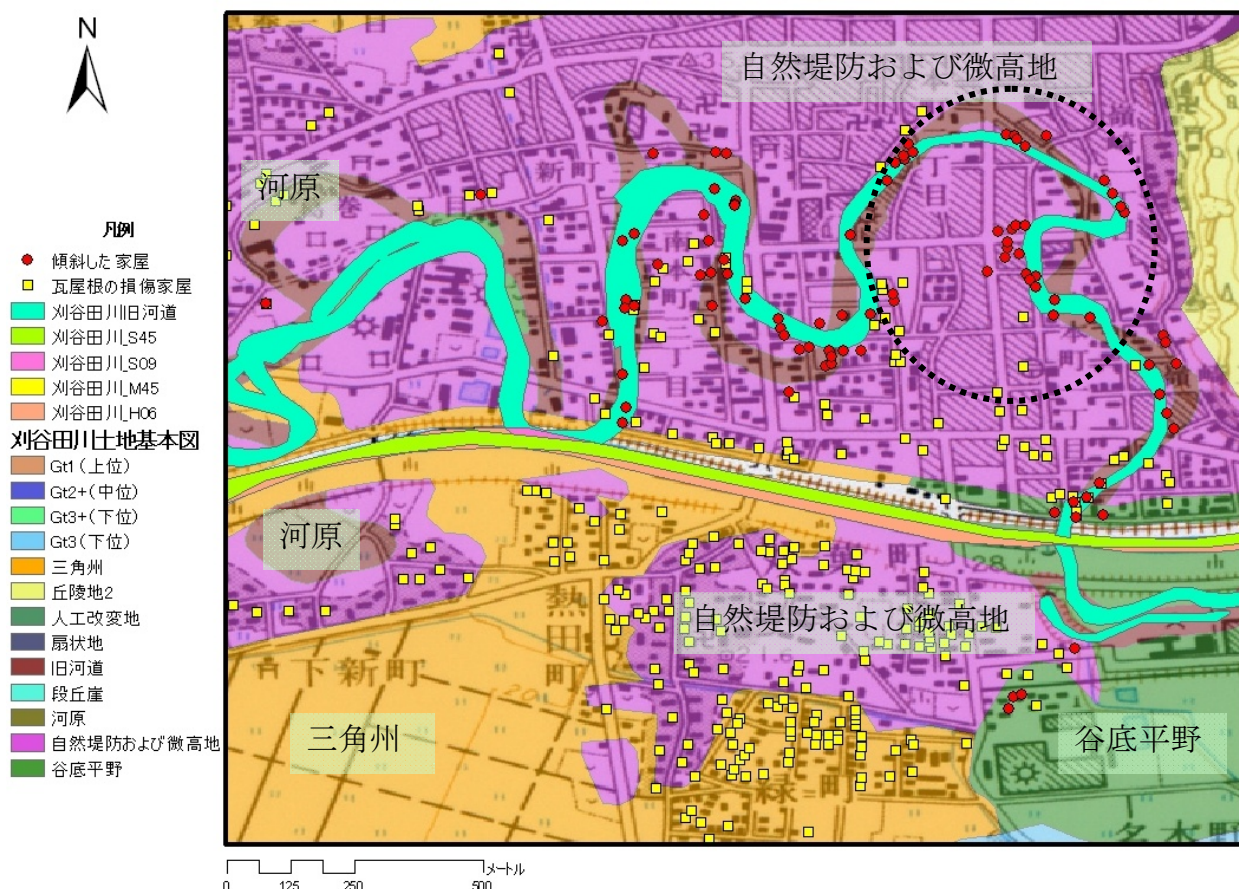
図 3.3.4 刈谷田川周辺の傾斜建物の分布

図 3.3.4 に本研究で作成した詳細微地質図・旧河道と坂東らによる建物の傾斜被害の分布との相関図を示す。図中の赤色の四角記号は建物傾斜被害箇所を示している。液状化の被害分布は必ずしも全体像を把握できないことから図示していない。しかし、坂東らの報告にあるように、液状化は旧河道沿いに発生しており、図 3.3.4 の旧河道位置を用いて液状化被害を予測することは十分可能である。蛇行した旧河道は河川改修で直線化が図られると共に旧河道の埋戻しが行われる。その折に砂質系地盤で埋め戻されると液状化被害の災害ポテンシャルが大きくなることが指摘される。旧河道沿いには砂質土による自然堤防や微高地が形成されるが必ずしも液状化していない。この原因として地下水高さなどの要因が考えられるので、今後同地区の標高データなども加味して更に検討する必要がある。坂東らの報告によると、特に、図中に示す破線の地域で液状化の激しいことが報告されている。また、

地盤の液状化による噴砂は震度5強を記録した10月23日と震度5弱を記録した10月27日に発生し、震度5弱を記録した11月10日には発生していないことが興味深い。液状化による不同沈下によって建傾斜が多数発生したが、発生地点は旧河道とほぼ一致している。

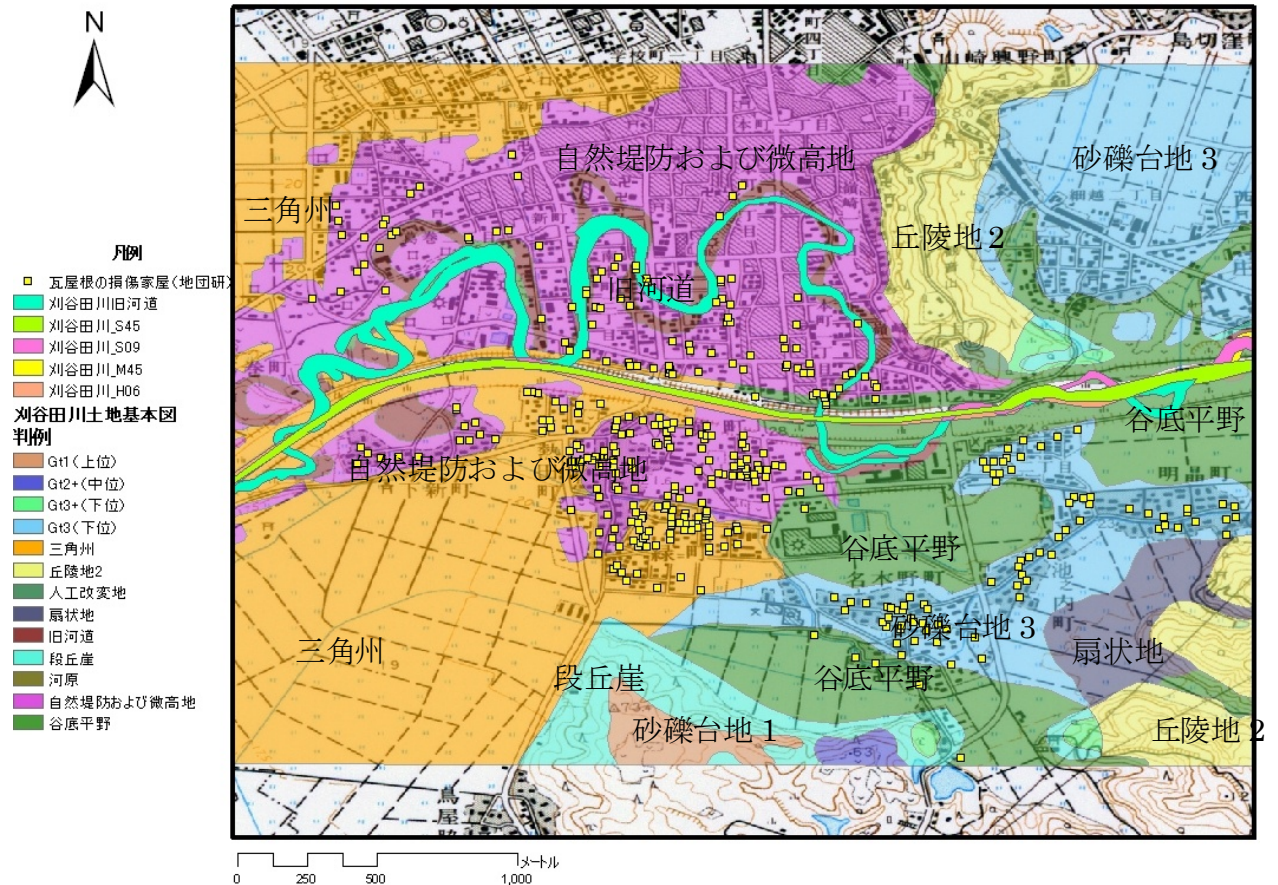
図 3.3.5 刈谷田川周辺の建物瓦屋根の被害分布

図 3.3.5 に詳細微地質図・旧河道と瓦屋根被害の分布を示すが、坂東らによって沖積層で砂層が厚く堆積した箇所が発生し、沖積層でも粘土層が厚い地域では発生していないことが指摘されている。詳細微地質図を用いて検討すると、図 3.3.2（粘土層が卓越）では A 地点が谷底平野に分類にほぼ一

致する。谷底平野に分類される他地域においても瓦屋根被害は発生しておらず、対応関係が成立する。図 3.3.2 の B 地点は三角州に分類されるが、三角州に分類される対地域においても同様に瓦屋根被害が発生していないことが確認される。図 3.3.4 と図 3.3.5 の詳細微地形分類図は対象エリアが異なるが、地形分類と被害には一致した対応関係が見られる。しかし、三角州の場合に自然堤防との境界地域において瓦屋根被害が発生する傾向が見られるので注意が必要である。一方、図 3.3.3 (砂層が卓越) の C 地点は概ね自然堤防及び微高地に対応している。しかし、図 3.3.3 では砂層が卓越する地域の形状がやや不規則であり、西側地域の表示がないために微地形分類との対応関係は限定的である。瓦屋根被害の分布は必ずしも図 3.3.3 の砂層の厚い沖積層では説明できない地域がある一方で、建物が存在しない地域もあることから被害の有無で相関関係を明らかにできない。他方、図 3.3.4 と図 3.3.5 の詳細微地形分類図は土地利用形態も含めて比較的瓦屋根被害との相関が高く、堤防及び微高地に被害が多く、一部三角州との境界部に被害が発生する傾向が示されている。また、微地形分類図では旧河道沿いに川原の分類があるが、この地点では比較的粗粒な土質材料のためか周辺地域の被災に対して、液状化や瓦屋根被害が少ない傾向が見られる。また、図 3.3.3 の D 点は微地形分類図では

谷底平野及び砂礫台地3にあたる. 図 3.3.5 で確認できるように砂礫団地3では瓦屋根被害が広範囲に発生していることが確認され, 良い対応関係が見られる. しかし, 谷底平野では瓦屋根被害が少なく, 必ずしも砂層の厚い地域で被害が発生していない. 谷底平野は農地として利用されることから建物が少ないこともあるため, 直接被害との相関を明確にできない問題点が指摘される. 図 3.3.5 の北東部にも砂礫台地3が分布しているが, この地域は調査対象外のために被害状況は不明である.

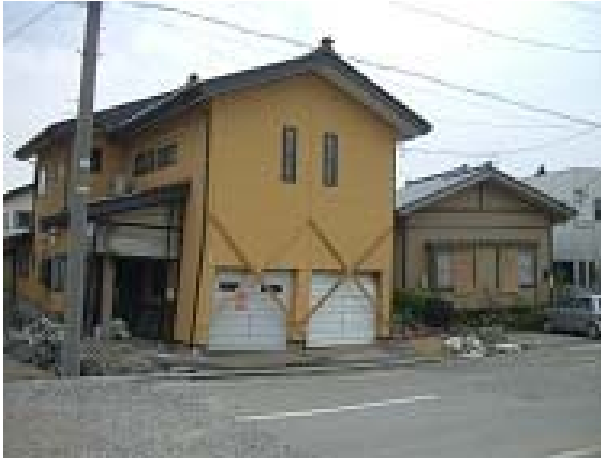
柏崎市（橋場地区、松波地区など）、刈羽村などで、液状化による被害が多発した。柏崎市橋場地区では、前回の新潟県中越地震で液状化被害が顕著であったが、今回は周囲の松波地区に被害が拡大している。松波地区の被害状況を写真 4.2.1 に示す。戸建て住宅基礎の被害状況の一例を写真 4.2.2 に示す。これら基礎被害の大半は、液状化や地盤変動に伴って生じており、被害の殆どは、古い木造の無筋・ブロック・束またはこれらに類する基礎で現在の規準を満足しないものが大半であり、現行規定を満足するような鉄筋コンクリート造の基礎が大きく破断した例は確認できなかった。一般建築物の基礎の被害は、ほとんど認められなかったが、柏崎市沿岸部の杭基礎と考えられる RC 建物の建物外周付近での地盤の陥没（建物の相対的な浮き上がり）や松波地区の鉄骨 2 階建て事務所及び木造集合住宅等に被害が見られた（写真 4.2.1）。松波地区は、かつては旧河道沿いの低地（三角州）であったが、数十年前（30～40 年前）に整理された宅地地盤である。いずれの建物も不同沈下による壁面の亀裂やドアの開閉不良などが著しい状況であった。傾斜の方向は建物背面側であり、高さ 1 m

写真 4.2.1 松波地区の液状化被害

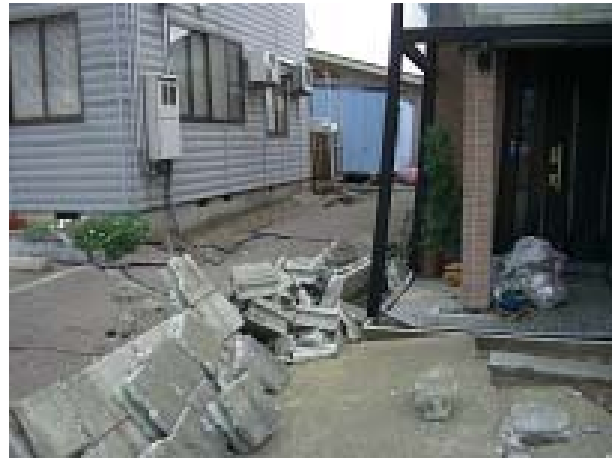
写真 4.2.2 戸建て住宅の基礎被害例

程度のブロック擁壁（通常のブロック塀を擁壁利用したもの）が前面道路側に押し出されることにより、建物がより沈下したものと考えられる。1 m 程度のブロック擁壁の基礎は、通常、前面の道路面より下 50 cm 程度にあると考えられるので、擁壁の基礎が液状化により沈下したため、建物もより大きく傾斜したと考えられる。

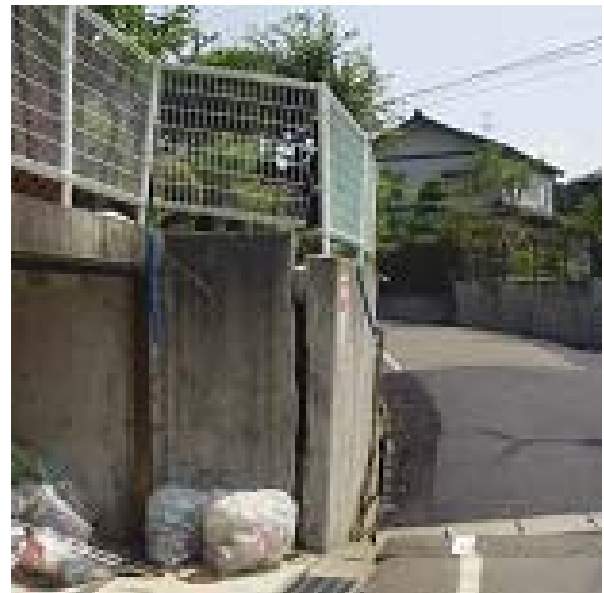
柏崎市番神町や山本地区など、多くの地域で宅地（斜面、擁壁など）の崩壊が発生していた。構造計算等による確認を要しない 2m 以下の擁壁や土留めの被害も数多く認められた。崩壊した擁壁のなかには、ブロック塀として地上の塀のために利用している壁材を擁壁として利用していたものも多かった。また、壁高 5m、厚さ 50cm 程度のブロック積みが転倒した例や斜面地で全体的な地盤変動が生じたため、擁壁前面の側溝がつぶれるほどに押し出されたものもあった。種々の擁壁の被害状況を写真 4.2.3 に示すが、ブロック塀の土留めや吹きつけモルタルで覆った擁壁だけでなく、間知ブロックや L 型擁壁にも被害が認められた。

写真 4.2.3 山本地区における擁壁の被害事例

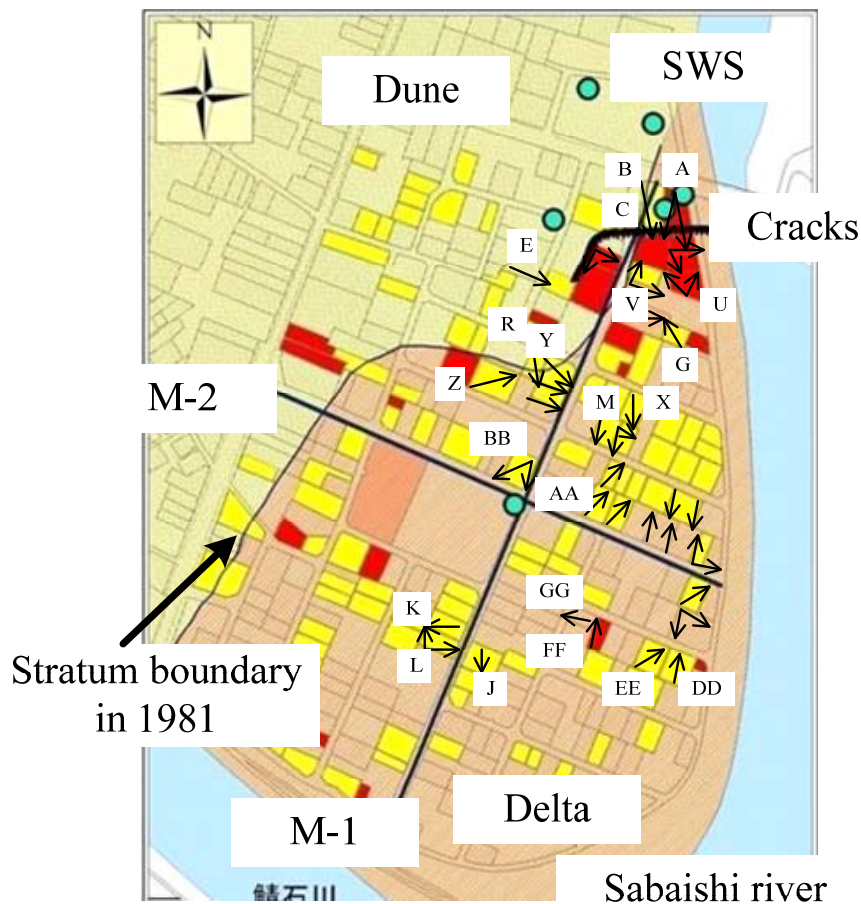
図 4.3.1 松波地区の地質と建物被害

図 4.3.1 に松波地区の平面図と宅地応急危険度判定の結果を示す。建物が赤色の場合に危険宅地、黄色が要注意宅地、緑色が健全宅地（調査済）を表している。同地区では東・中央部を中心に液状化による噴砂が確認され、不同沈下による建物被害が広範に発生した。建物被害は建物の構造形式や建

築年代などによる影響を受けることから、必ずしも地盤特性との相関が一意的に見られるわけではないが、要注意宅地が全域に分布するのに対して危険宅地は同地区北東から南西にかけて帯状に分布する傾向が見られる。図には現地で確認された比較的明瞭な段差（不同沈下）の図を示したが、危険宅地との相関は高い。新潟地盤図によると、同地区は北西部が砂丘、南東部が三角州により構成されており、地層境界に沿って危険宅地が分布することが分かる。同地区において東西および南北方向の測線（M-1：南北方向、M-2：東西方向）にて表面波探査試験、●の位置にてスウェーデン式サウンディング試験（SWS）を実施した。図 4.3.2 に表面波探査試験、SWS の結果を合わせて示す。図より、深度 5 m 未満は S 波速度が 120~150 m/s でやや緩んだ砂質土、5 m 以上は 150~200 m/s で締まった砂質土であることが分かる。M-1、M-2 の S 波速度分布は図 4.3.1 の地質図と整合している。宅地被害の大きい地点は砂丘と三角州の地層境界であり、締まった砂質土（砂丘）が傾斜している上に緩い砂質土（三角州）が堆積していることが分かる。これは緩い砂質土の層厚変化や締まった砂質土の傾斜が影響している。測線 M-1 では地層境界で被害が著しいのに対して、M-2 では顕著な被害が見られない。両測線の標高を測定すると、M-1 では地層境界にて地形的な高低差があるのに対して、M-2 では高低差のないことが確認されており、地層構成の他に地形が被害の大きさに影響した可能性がある。

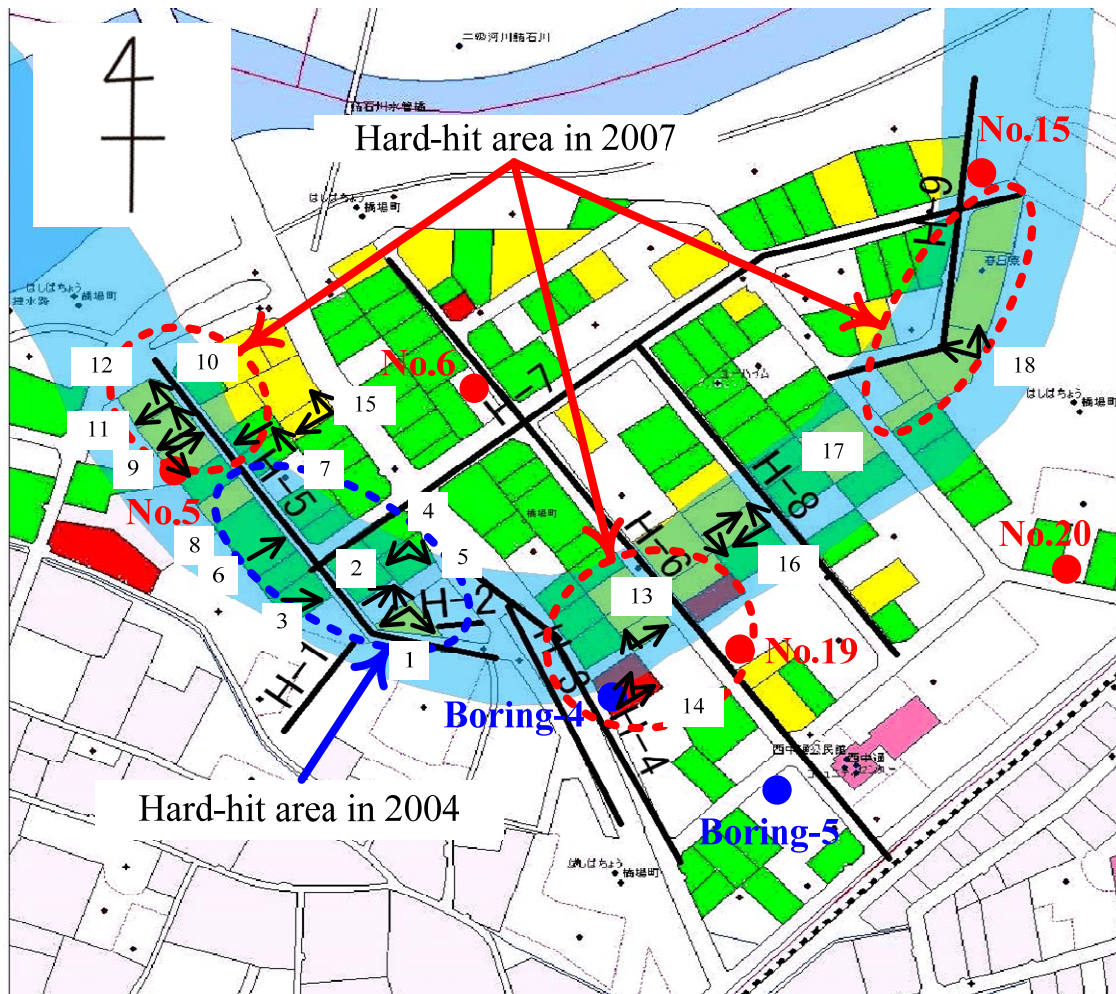
図 4.3.3 橋場地区の旧河道と建物被害分布

図 4.3.3 に橋場地区の平面図と宅地応急危険度判定の結果を示す。この地区の特徴は図に示すように旧河道 (図中に水色で表示) の埋戻し地盤が存在する点にある。この点では中越地震の被害で紹介した刈谷田川の状況と同様である。旧河道では液状化が確認され、危険宅地はほぼ旧河道に沿う地点に点在している。同地区において図中に示す測線 (H-1: 旧河道の中央横断方向, H-2: 旧河道の西地区横断方向, H-3: 旧河道の縦断方向) にて表面波探査試験、●の位置にてスウェーデン式サウンディング試験を実施した。図 4.3.4~4.3.6 に表面波探査試験, SWS の結果を合わせて示す。H-3 に示す旧河道縦断の試験結果他より、旧河道は S 波速度が 100 m/s 程度の緩い砂質土により構成されている。旧河道の外周は主に粘土質と推測され、旧河道横断方向の H-2 では S 波速度が 80 m/s 程度、H-1 でも旧河道外は南側にて低速度である。周囲のボーリング調査などから深度数 m 以深は概ね粘性土主体と思われることから、同地区の旧河道は周辺を粘性土地盤で囲まれる構造を有すると推測され、この

地盤特性が旧河道地盤の液状化被害を大きくしたと推測できる. この現象は地盤の液状化による下水道のマンホール抜け上がり現象と同様で, 粘性土地盤内に砂質系の材料を用いて埋戻しを行うと, 埋戻し土が激しくまた長時間にわたって液状化する現象と類似の構造である.

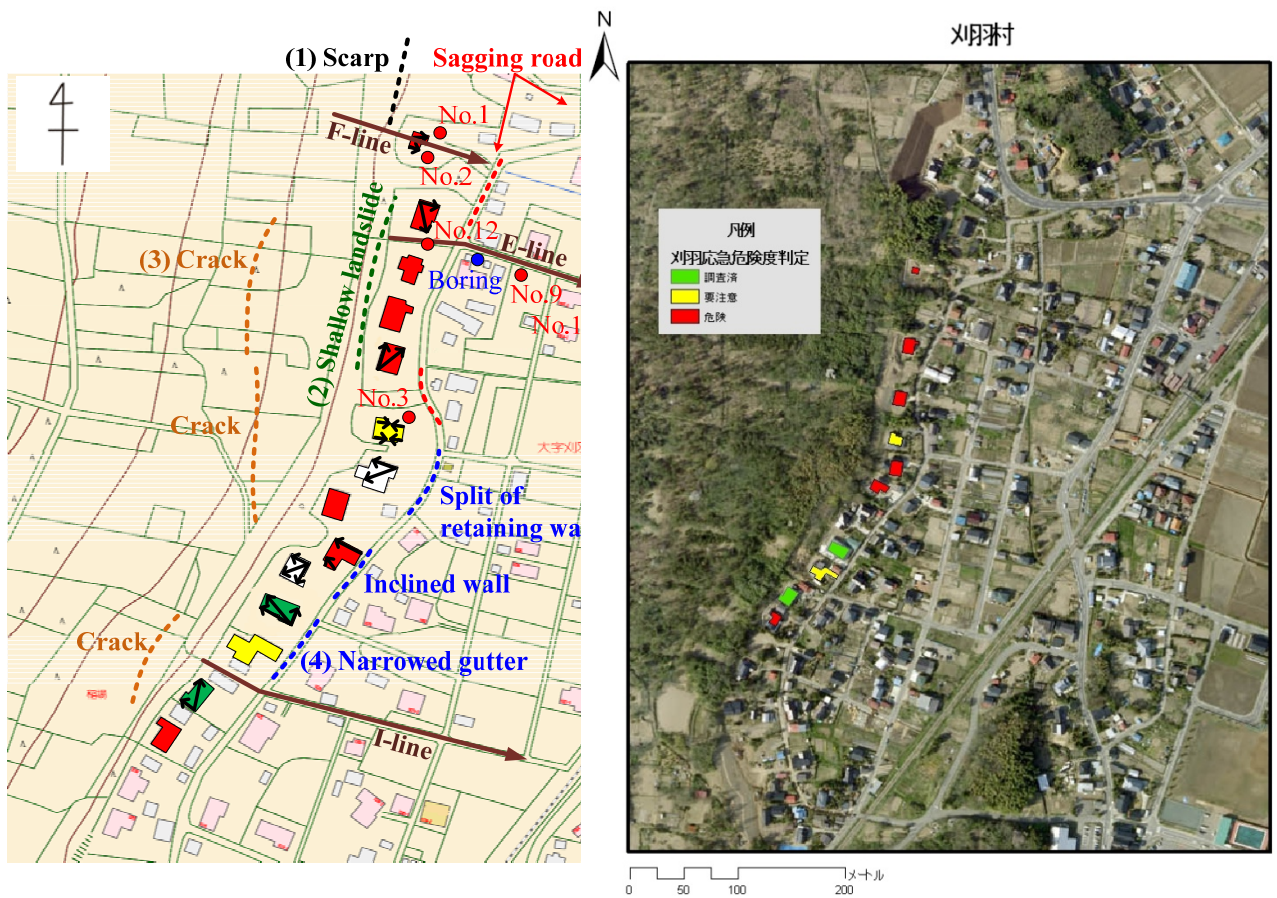
図5.2.3 刈羽村稲場地区の被害状況

荒浜砂丘は標高が高く麓は急斜面となっているため、丘陵部と平野部の境界が明確である。図5.2.3に中越沖地震において液状化に伴う地盤変状により建物被害が甚大であった刈羽村稲場地区の被害状況を示す。図には砂丘被害も記載した。北部地区では砂丘斜面の崩壊により幾段にも段差のある滑

落崖が形成された。中央地区では砂丘の表層崩壊が発生し、建物に被害が生じた。崩壊地上部には連続した地割れも観察される。宅地前の道路の数カ所で沈下、擁壁の目開き、傾斜、側溝の狭窄の被害が見られた。建物被害の様子を写真5.2.1および5.2.2に掲載する。

刈羽稲場地区の建物の不同沈下量を測量した。測量結果（不同沈下量と傾斜角）を表5.3.1に、傾斜方向ならびに各建物の被害規模を図5.2.3に併記する。被害規模は応急危険度判定調査票に基づくものであり、赤は危険、黄は要注意、緑は調査済みを表す。図より、建物の傾斜方向は建物の裏にある砂丘斜面の崩壊が発生した北側の地域では道路側に、発生していない南側の地域では砂丘側に向いている。この理由は裏山の砂丘斜面が液状化によりせん断強度を失ったことで崩壊し、法尻部分の隆起、崩積土の直撃、道路側の地盤の側方流動により、建物が下方から持ち上げられ凸状に変形したものと、砂丘斜面麓の湧水地付近で液状化が発生したために、建物が山側へ傾斜したものと建物の被害形態の差異に求められる。また、中越地震では斜面崩壊は発生しておらず山側へ傾斜した形態が多く見られた。表5.3.1からも分かるように、北側のA～Eの地域では斜面崩壊に伴う崩積土の直撃により、建物の水平変位量が大きく、最大不同沈下量および傾斜角も大きい。

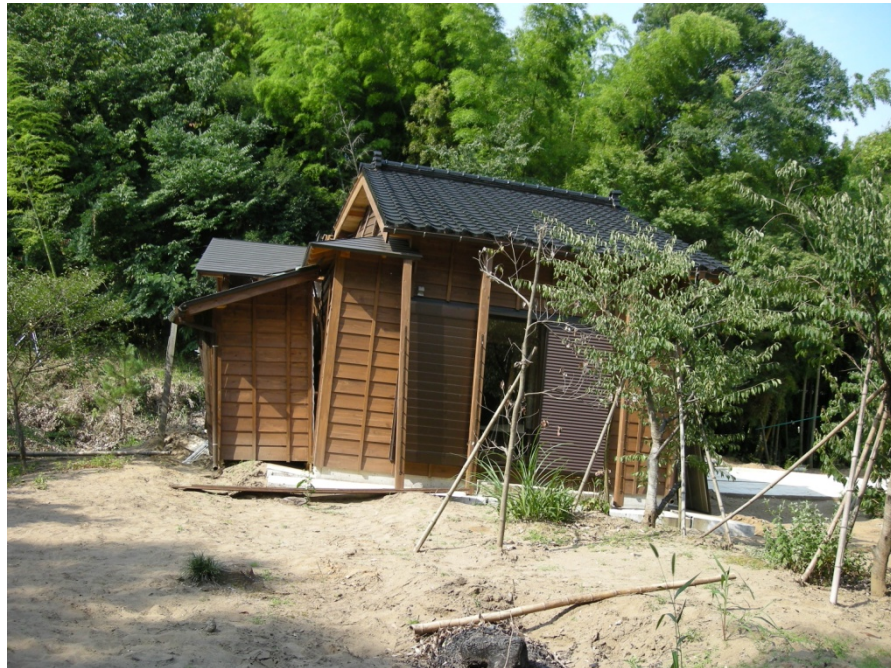
写真5.2.1 砂丘斜面の崩壊による建物の被害

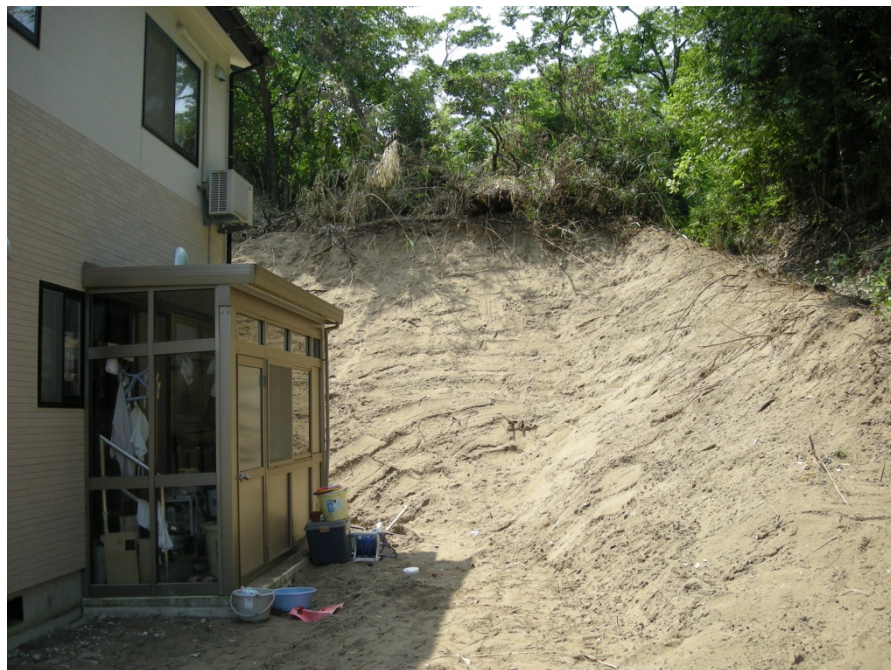
写真5.2.2 砂丘斜面の崩壊による建物の被害

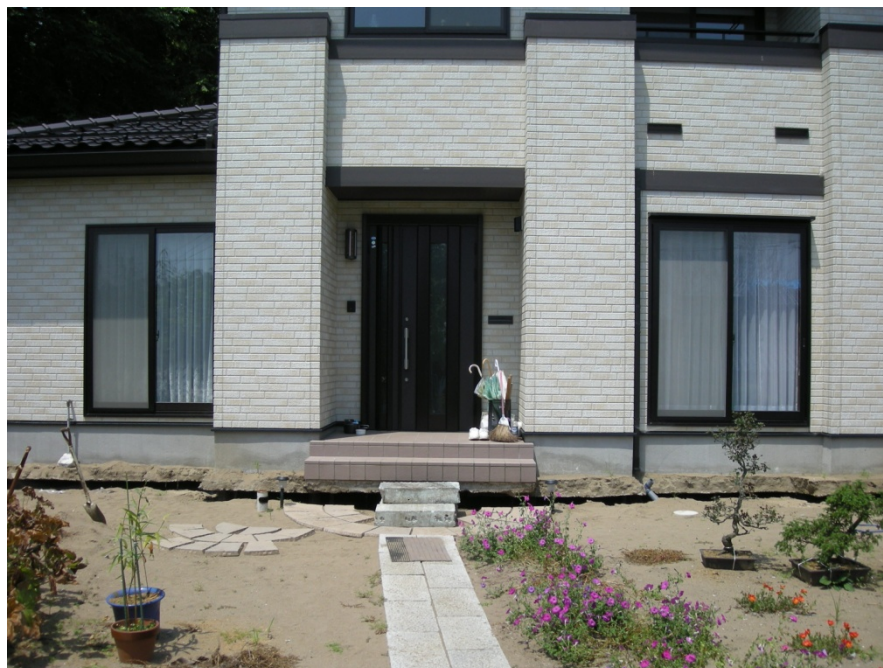
写真5.3.1および5.3.2に中越地震後に鋼管短杭を打設した建物の被害状況を示す。短杭の効果で周辺地盤は液状化により沈下しているにも関わらず、建物は軽微な被害に留まっている。写真5.3.2では裏山（砂丘）の変状により建物が水平方向に力を受けたことが分かる。写真5.3.3は砂丘間低地に位置する建物の被害である。砂丘間低地では粘性土地盤のために宅地整備を行う際に砂質土による

写真5.3.1 鋼管短杭打設した建物の被害（砂丘）

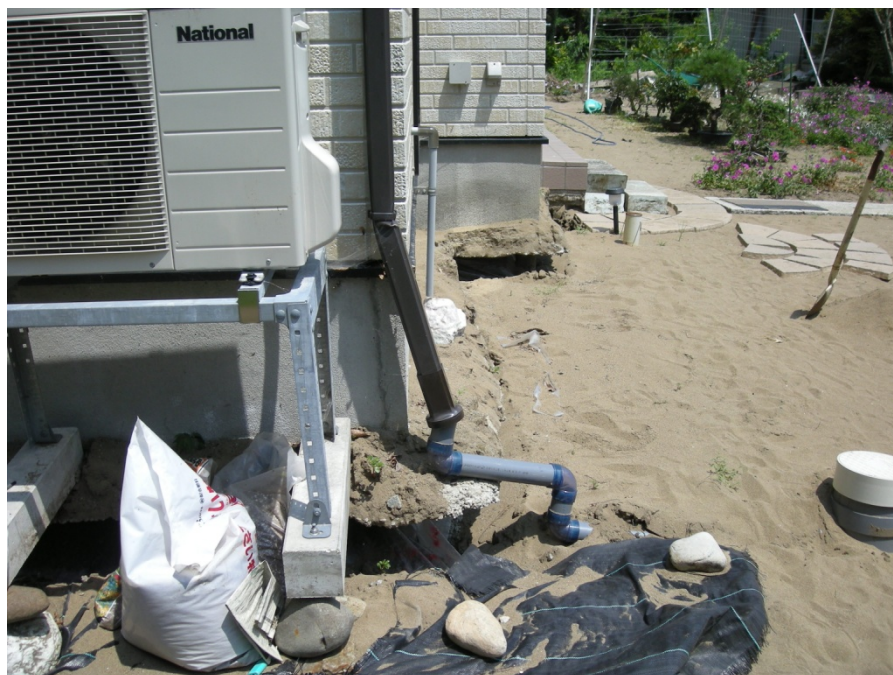
写真5.3.2 鋼管短杭打設した建物の被害（砂丘）

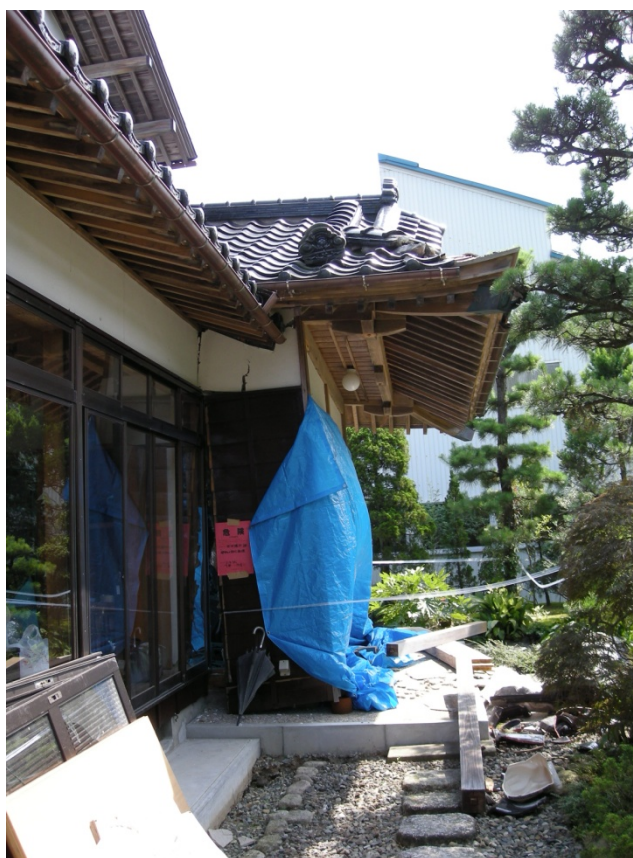
土盛りを行って建物を建設していた。中越地震ではこの土盛り部分が液状化して被災した。その後杭による補修として粘性土地盤下の基盤に達する長尺杭による補修を実施していた。中越沖地震では長尺杭を通して直接地震波が伝播したために、今回は建物が直接被災した。

写真5.3.3 長尺鋼管杭を打設した建物の被害（砂丘間低地）
