大阪府の橋梁点検状況等について

平成27年9月3日

大阪府 都市整備部 交通道路室 道路環境課

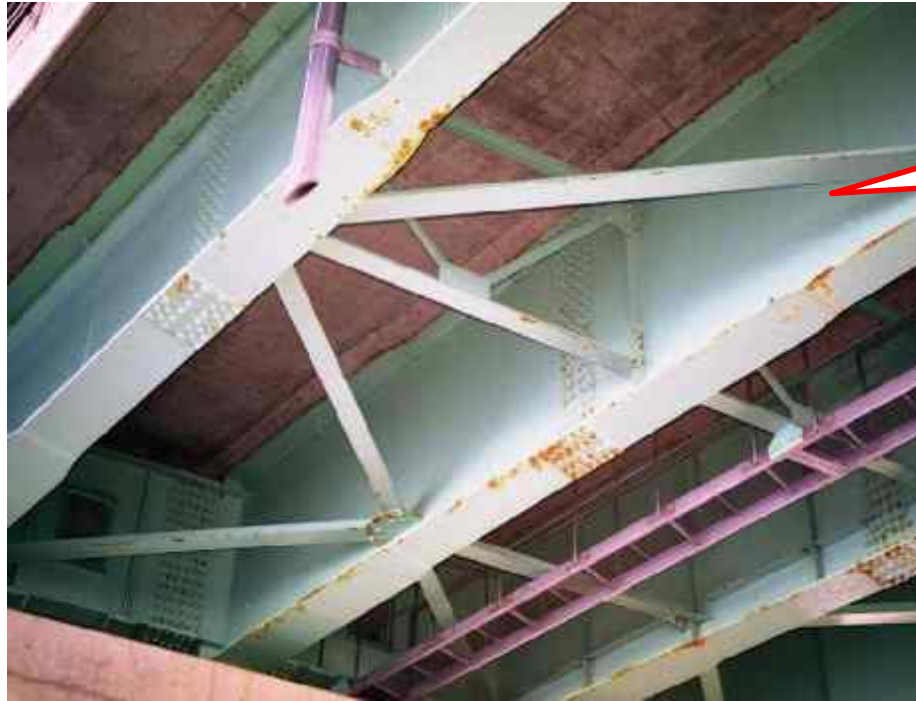
全体的には
B等級（ほぼ良好）

錆は表面的であり、著しい板厚の減少は視認できない

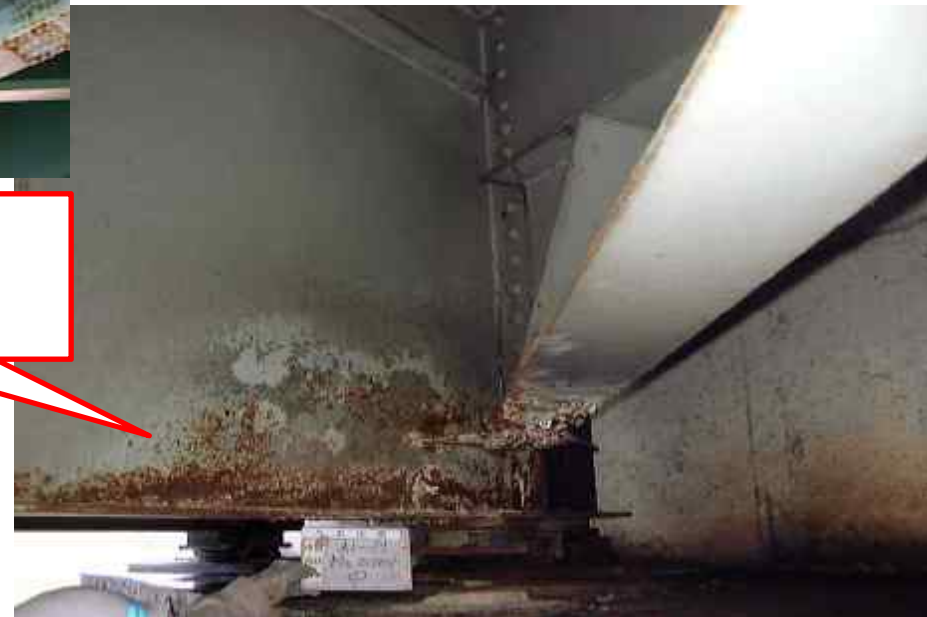
局部的に
D等級（顕著）

鋼材表面に著しい膨張が生じているか、または明らかな板厚減少が視認できるが、損傷箇所の面積は小さく局部的である

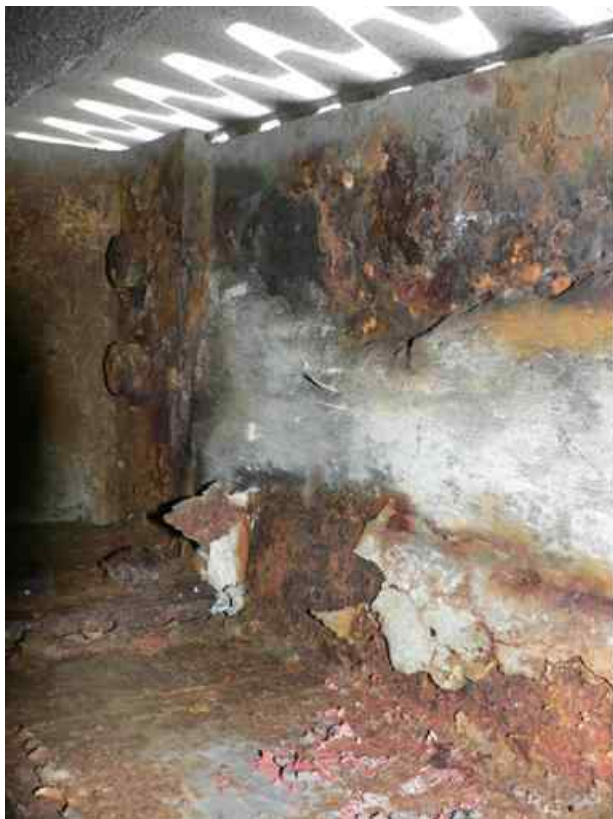
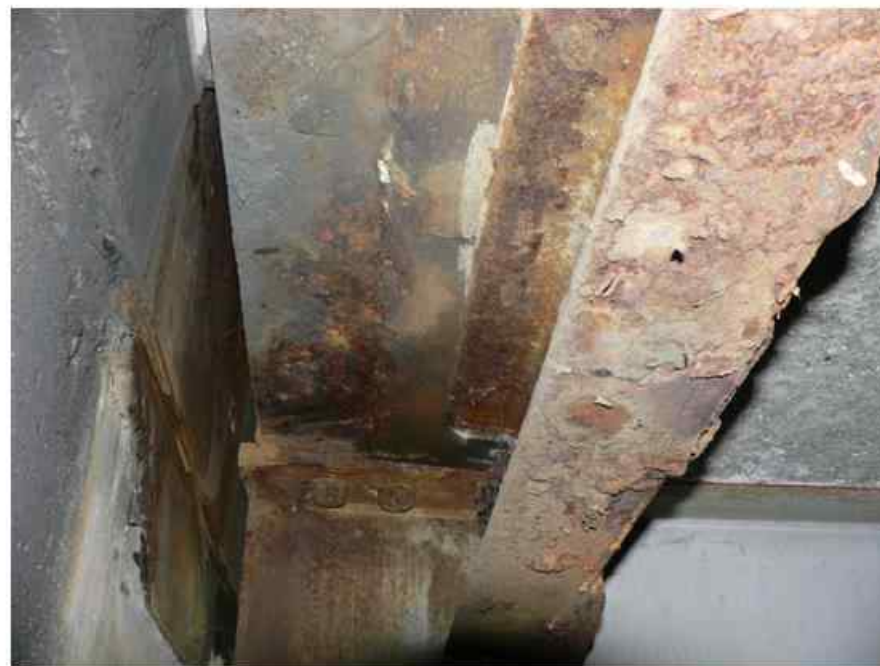
■ 伸縮継手からの漏水による損傷

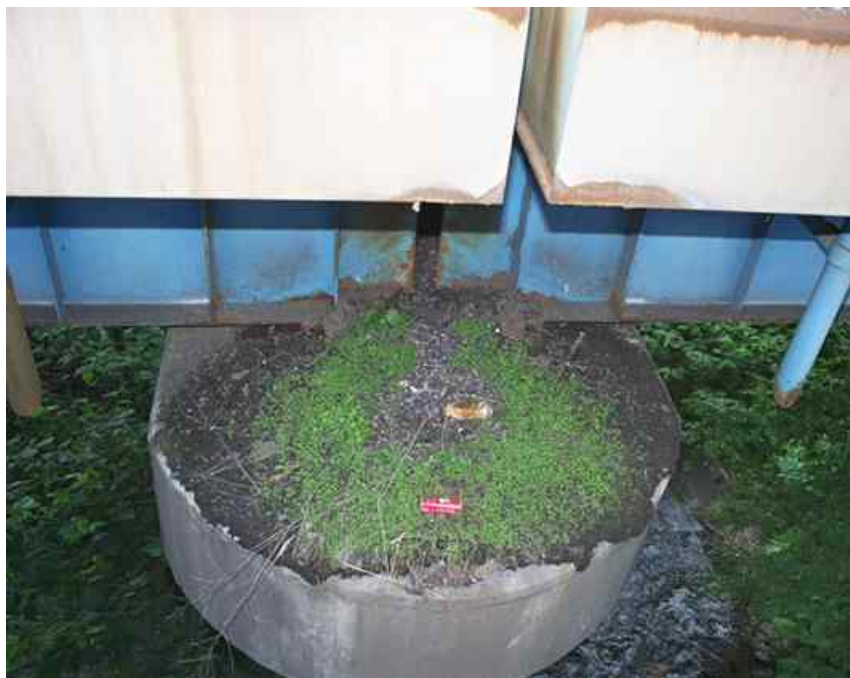
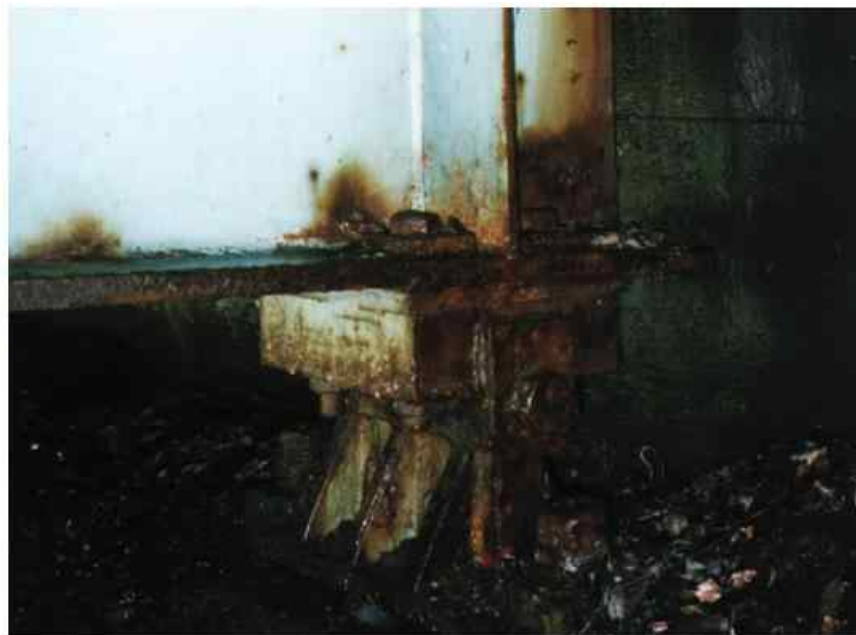
■ 橋座における滞水・土砂堆積による損傷

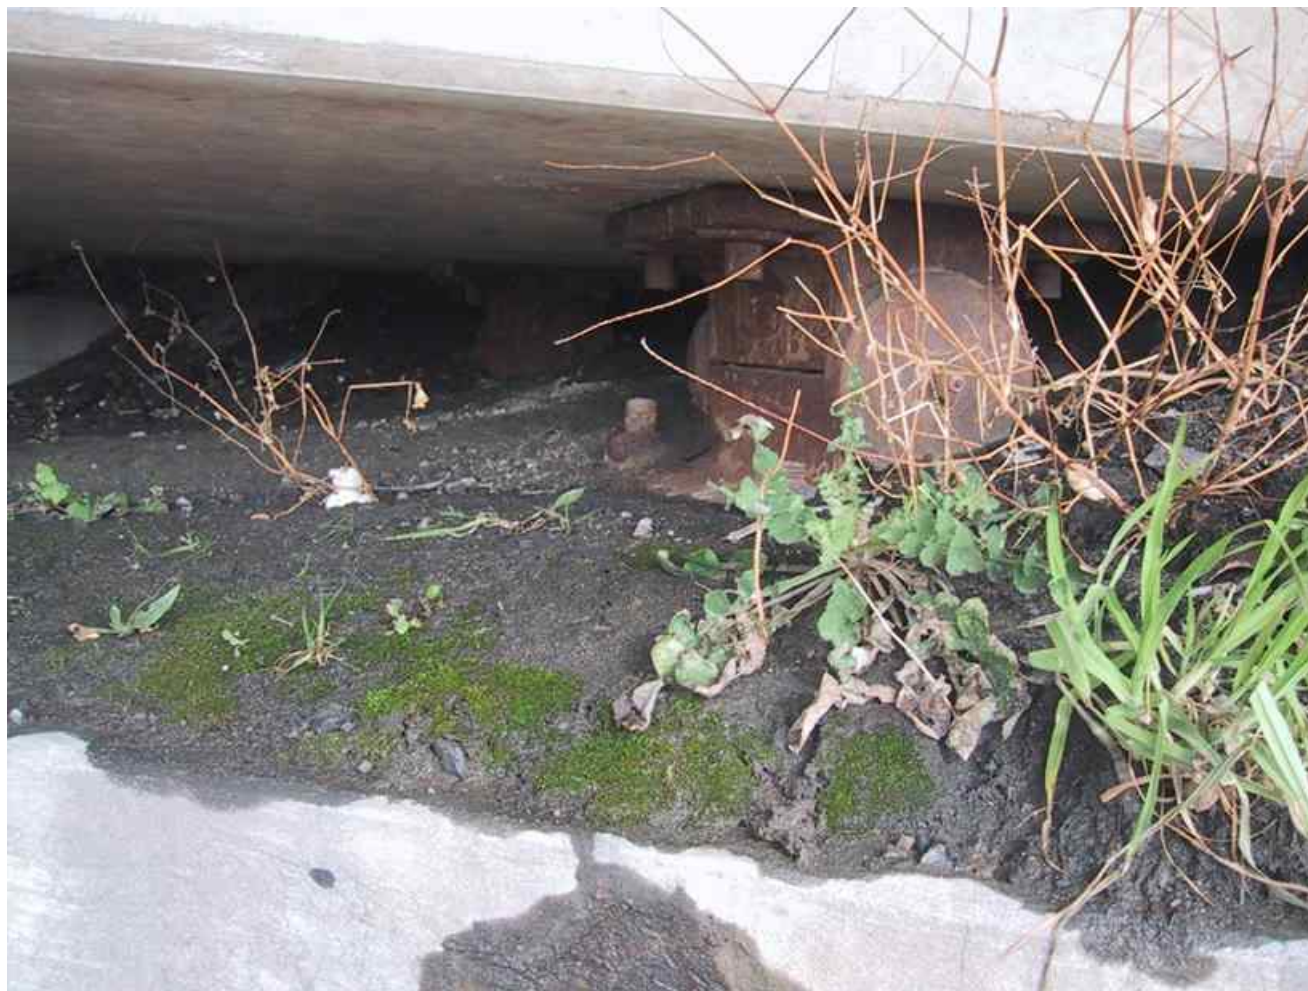
■ 橋座における滞水・土砂堆積による損傷

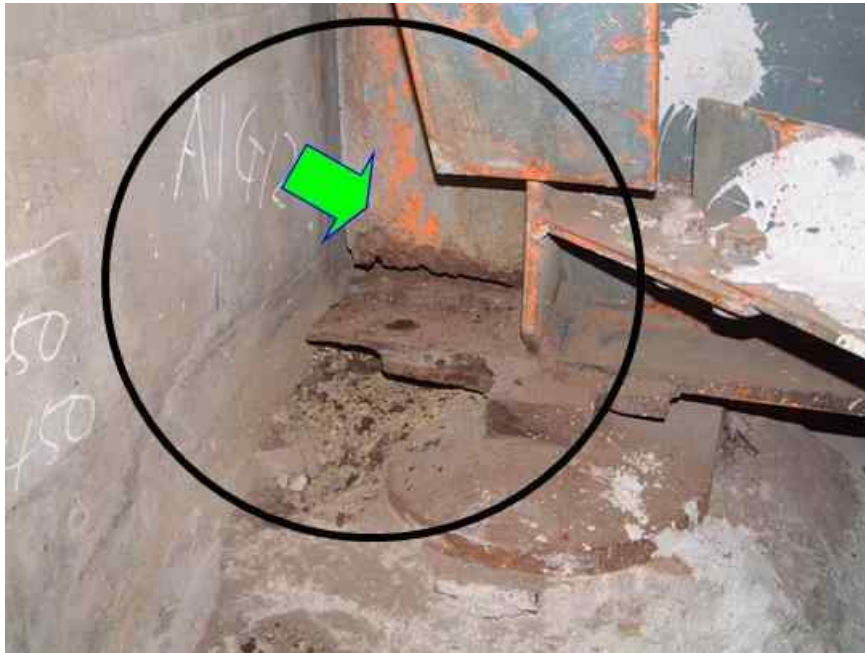
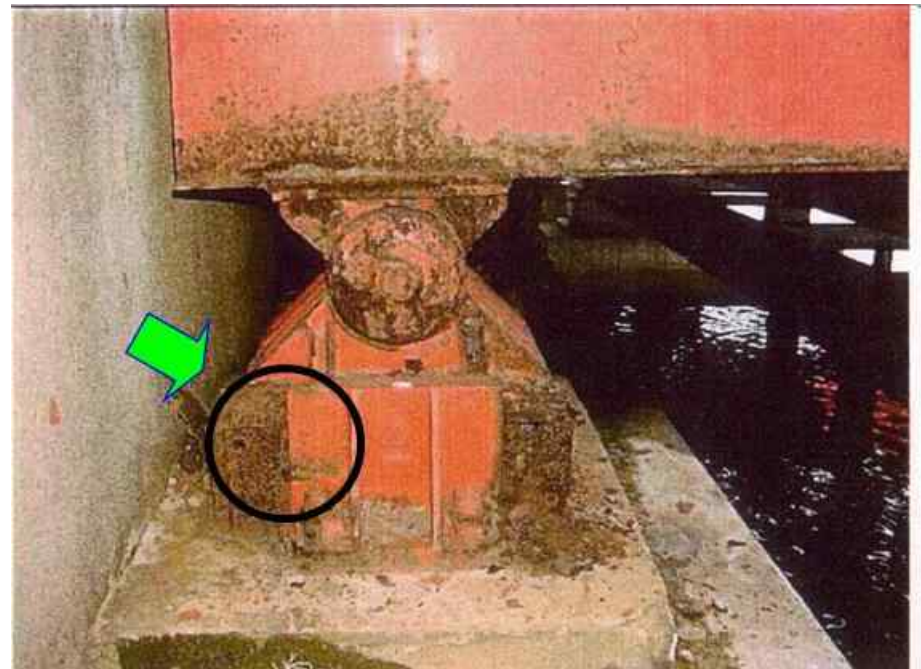
■橋座における滞水・土砂堆積による損傷

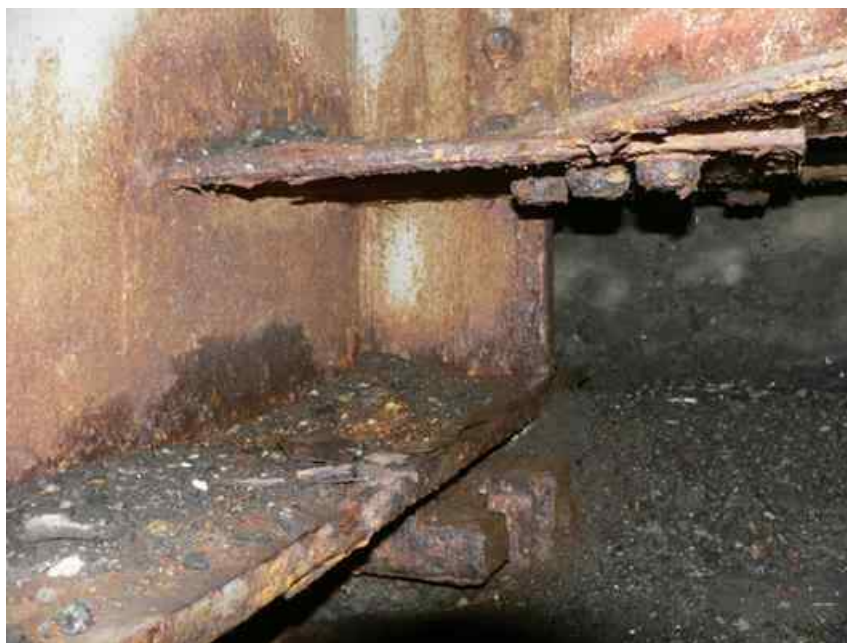
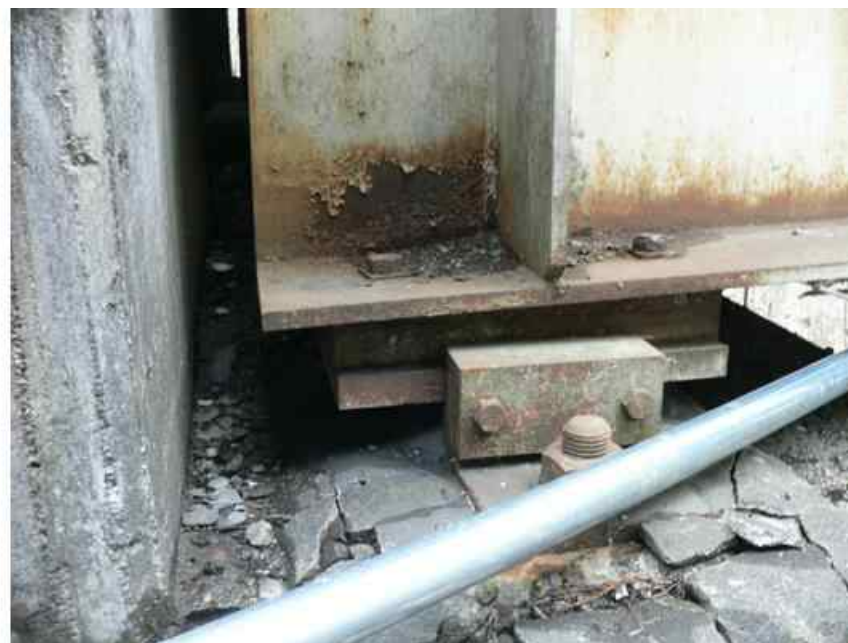
■ 支承の機能障害による損傷

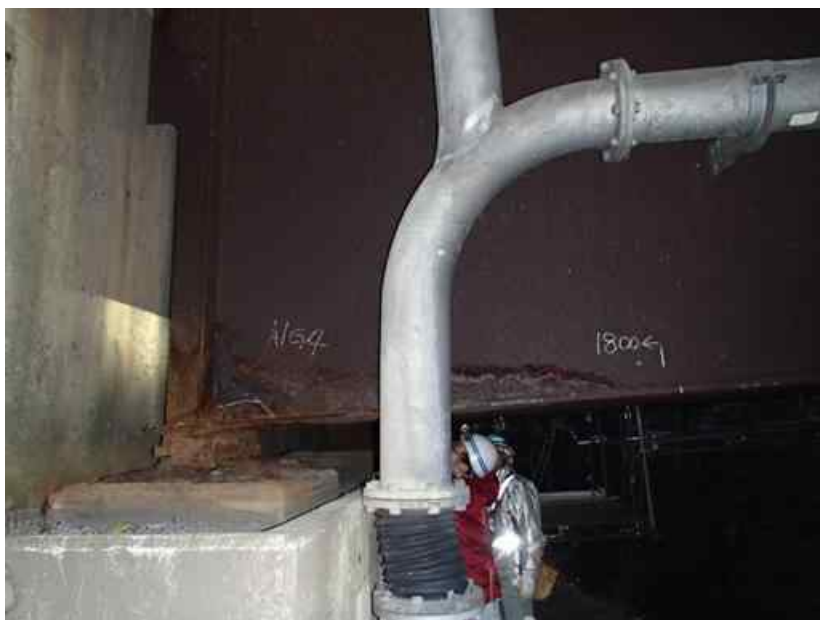
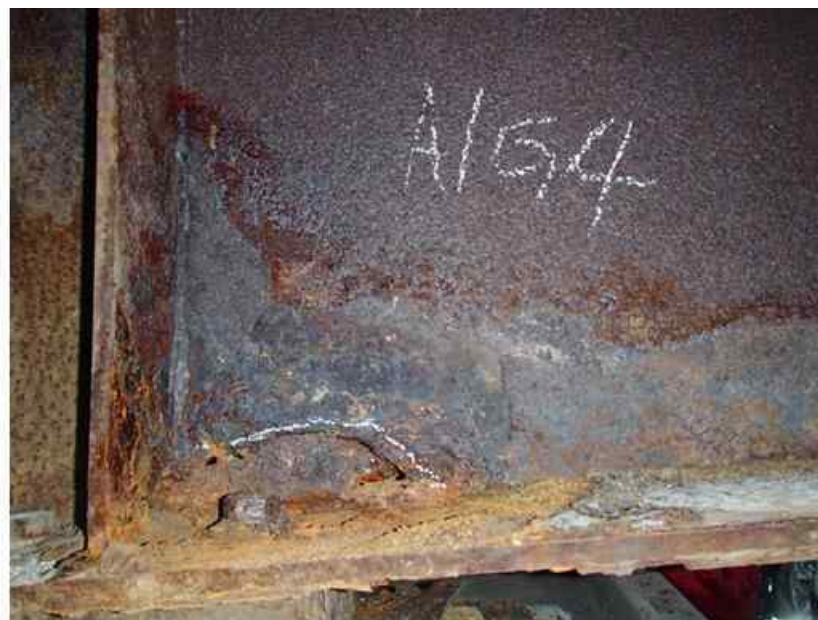
■ 耐候性鋼材で発生した損傷

山間部の谷筋に架設。冬季は凍結防止のための塩化カルシウムを頻繁に散布することから、湿潤環境や塩害による腐食の進行が原因と考えられた。

桁端部の主桁ウェブに亀裂上の腐食孔が発生

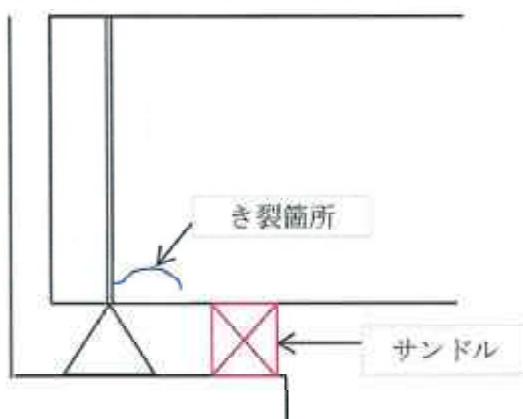
平成2年架設の対候性鋼材の主桁端部が著しく腐食

①緊急対策
支点部にサンドル等を設置

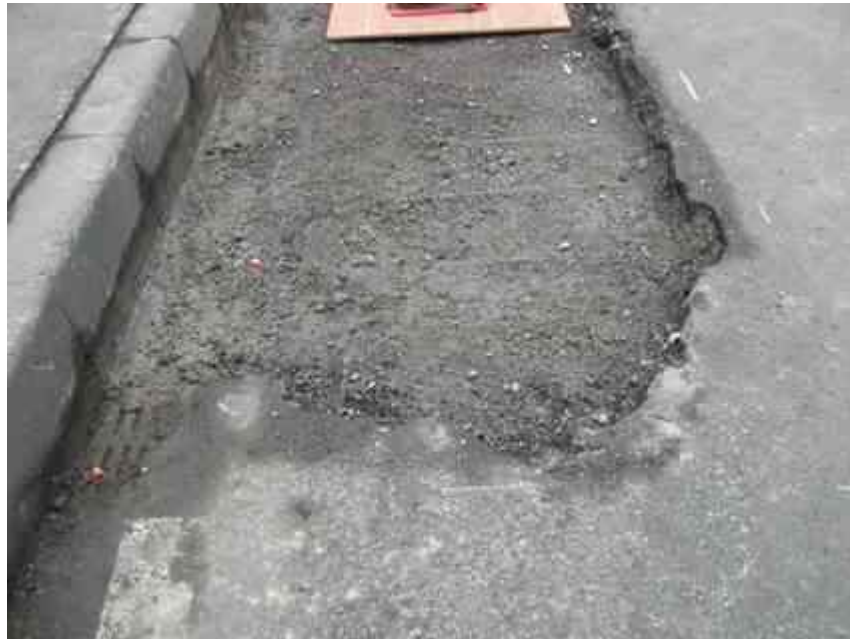
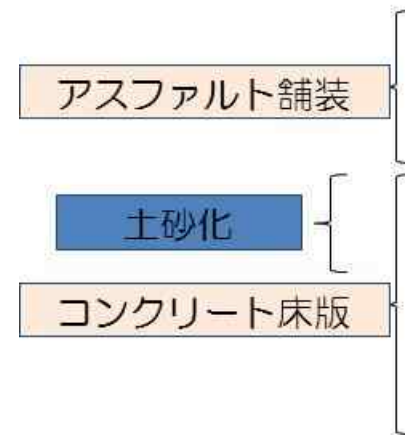
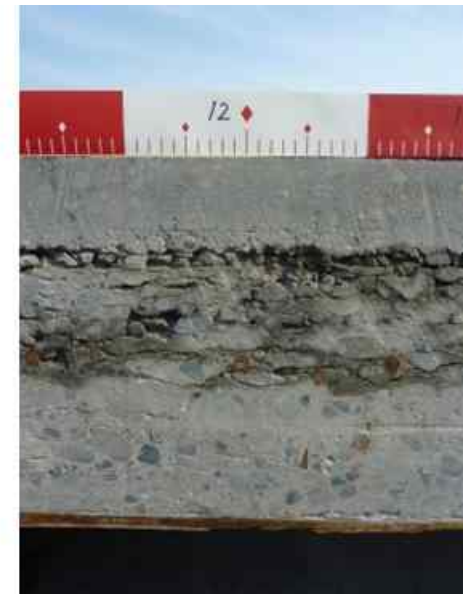
■床版の損傷

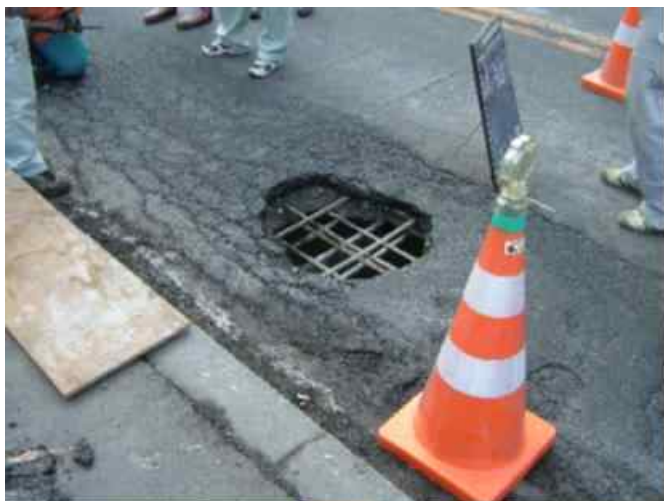
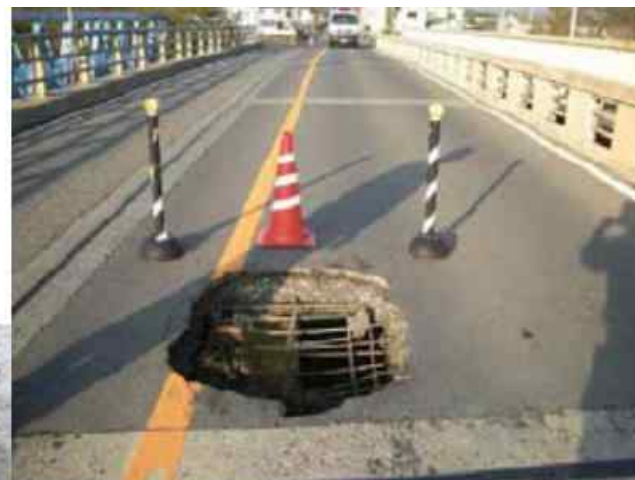
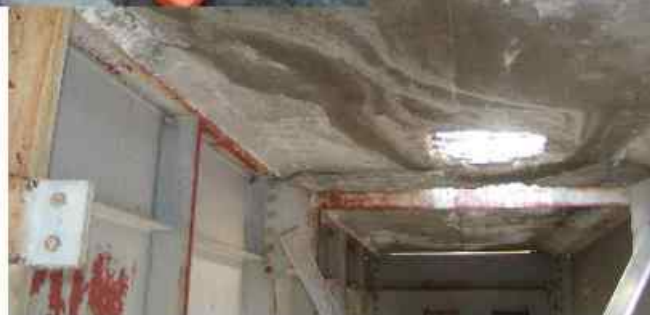
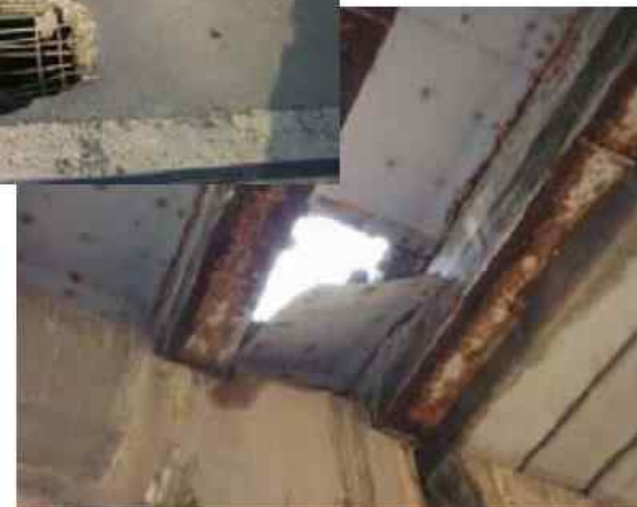
■床版の損傷

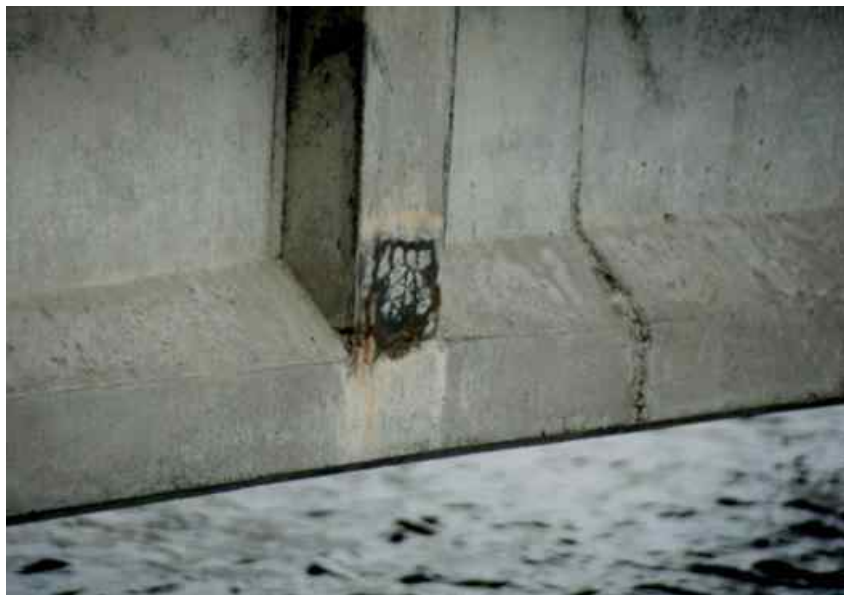
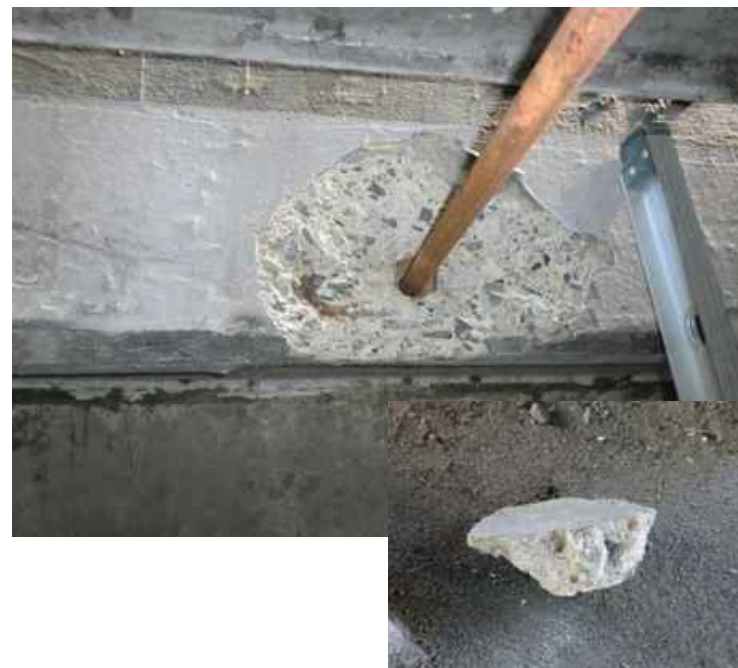
■横締めPC桁の損傷

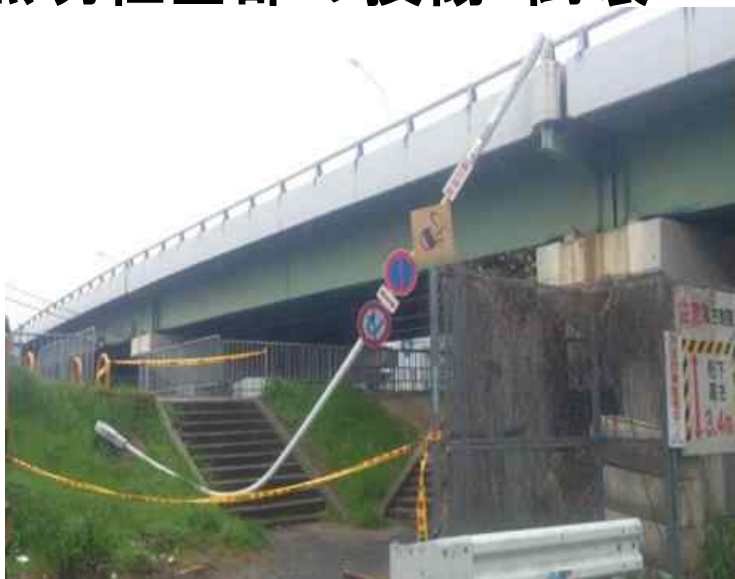
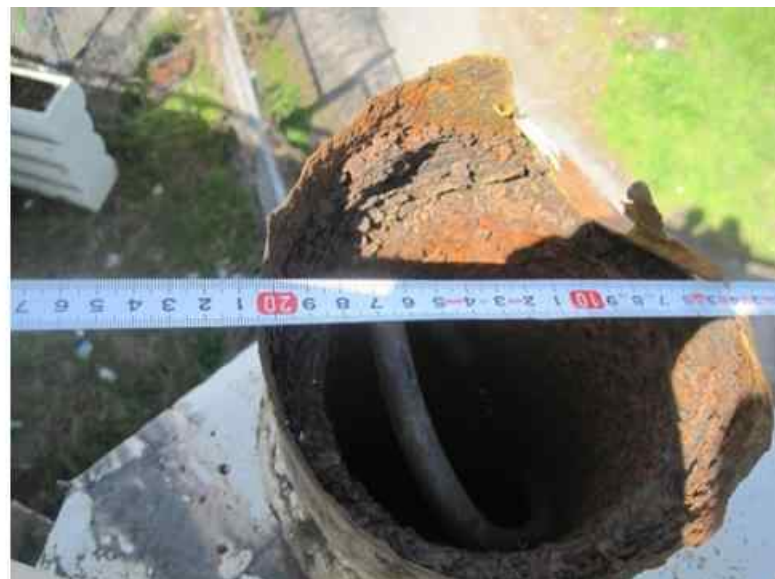
■照明柱基部の損傷・倒壊

- ・照明柱内部が腐食しており、結露による腐食の進行が原因と考えられた。

- ・全路線の緊急点検(近接目視・タタキ点検)を実施。
- ・腐食の進行が確認されたものは、まず撤去。順次、設置。
- ・撤去された同一路線にあるものは、計画的に更新を実施。
- ・橋梁定期点検要領に、柱基部のタタキ点検の履行を明記。
