GISを用いた地形改変地の震災土地条件 評価

山形大学 地域教育文化学部
准教授 村山 良之

平成20年9月

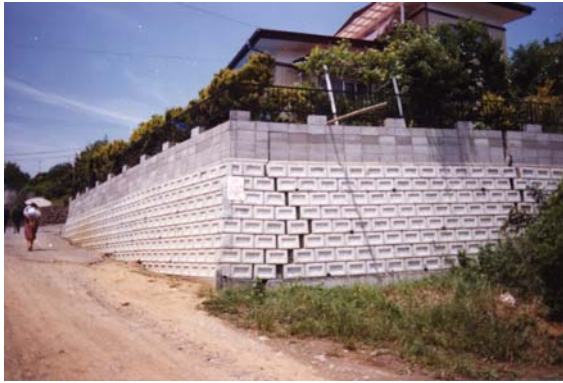
a 仙台市青山 盛土の擁壁の亀裂

地形改変地の被害は，地形改変の規模によって特徴的なものとなった（図2）。図のAは，全体的に自然の斜面の形を残しながら，小規模な切土・盛土を行ったもので，いわゆるヒナ壇型の造成によるものである。改変地全体の傾斜が大きく，宅地の一筆ごとに高い擁壁（その多くは練玉石積）を伴っている。これらの擁壁に亀裂やはらみさらには崩壊が生じ，その敷地の建物の基礎が割れたり建物が傾斜したりする等の被害が発生した（図3a, b）。このタイプでもっとも大きな被害が発生した緑ヶ丘では，原地形が急傾斜であり，かつ改変地内に小規模な開析谷があったため，そこに局所的に厚く盛土した部分では，とくに崩壊を含む大きな被害が発生した（図2A', 図3c）。

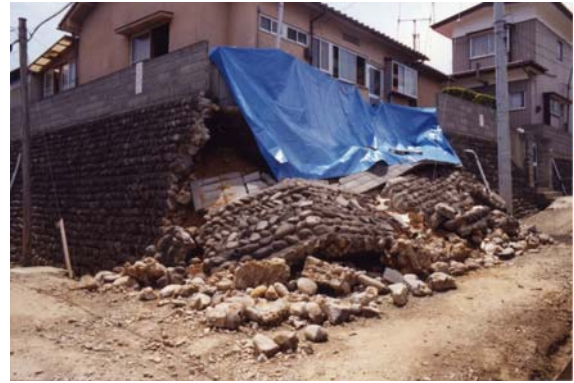
b 仙台市青山 盛土の擁壁の崩壊

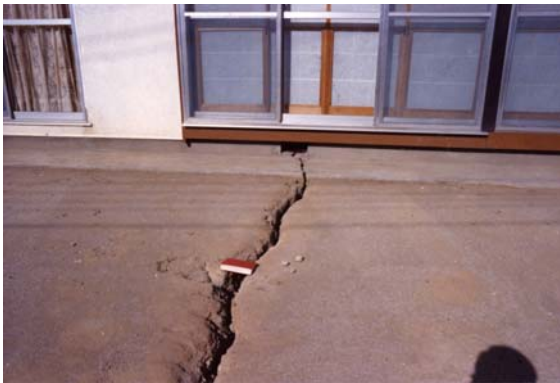
e 仙台市鶴ヶ谷 切盛境界部の亀裂と沈下
右側が盛土部

図 3 宮城県沖地震による被害
地名は当時のもの。1978年6-7月 筆者撮影。

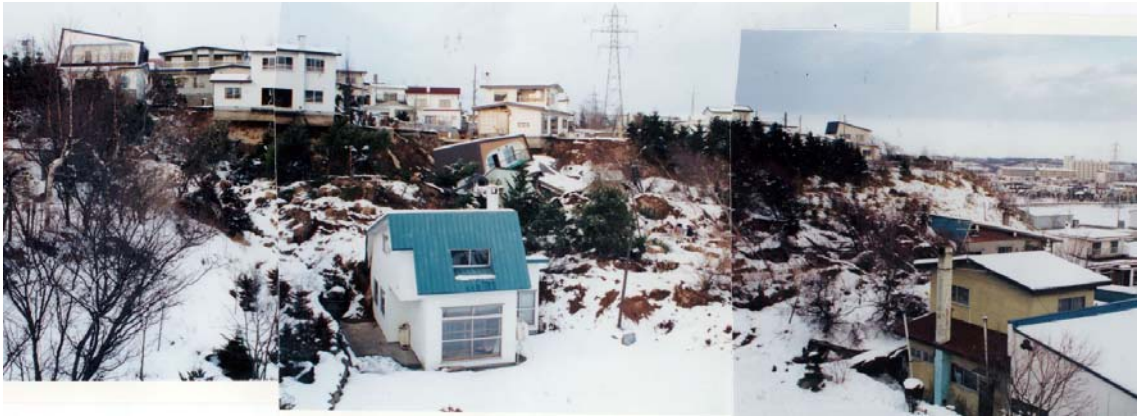
a 釧路市緑ヶ岡 盛土の崩壊

生した。地形改変前後の大縮尺地形図によると、これらの崩壊はいずれも谷埋め盛土の末端の斜面で発生したことがわかった（図 7a～c, 図 8～10）。武佐のわかき幼稚園付近では複数の崩壊またはすべりによる変状が複数認められたが、これらもことごとく盛土斜面である。緑ヶ岡地区の崩壊地周辺やこれより東南方の桜ヶ岡地区（桜ヶ岡, 益浦等）における現地調査の結果, 路面の亀裂や宅地の不同沈下, それに伴う家屋の傾斜等が数多く認められ, これらが切土・盛土境界部で発生したことを見出した（図 7d～g）。図 11 は, 釧路市が作成した家屋被害分布図に, 新旧地形図（新 1/2,500, 旧 1/3,000, いずれも 2m 間隔等高線）をもとに手作業で求めた切盛境界推定線を書き加えたものである。家屋被害が切土部にほとんどなく, 盛土部や境界部に多いことが明瞭である。このような被害分布は埋設管も同様で, 緑ヶ岡地区におけるガス管の被害のうちとくに大規模な掘削を要した 4 地点はいずれも盛土部で, このうち 3 地点は切土・盛土境界付近であった。同じ市内の地形改変地でも, 桜ヶ岡地区は緑ヶ岡地区よりも被害が少ない。しかしその被害分布は切土・盛土境界部に集中しており, 分布傾向は似通っているといえる。

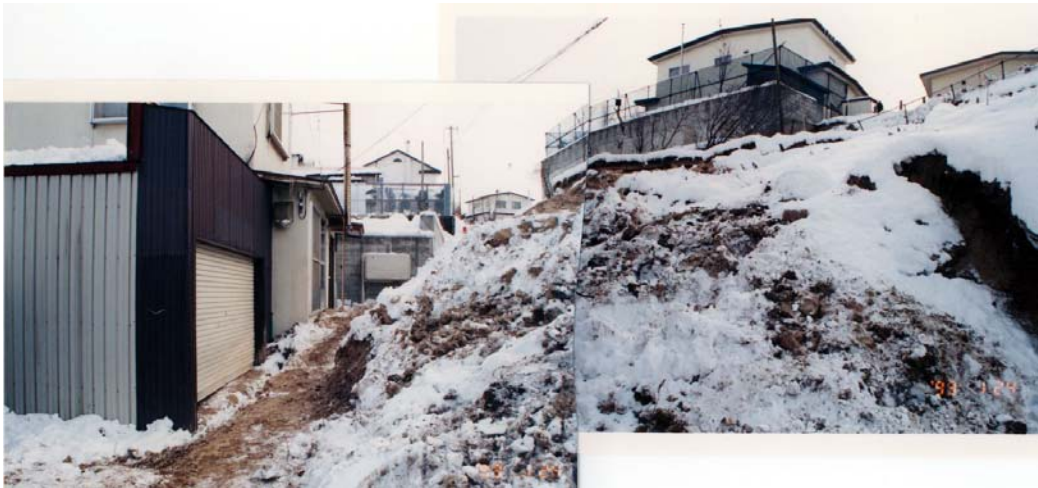
b 釧路市材木町 盛土の崩壊

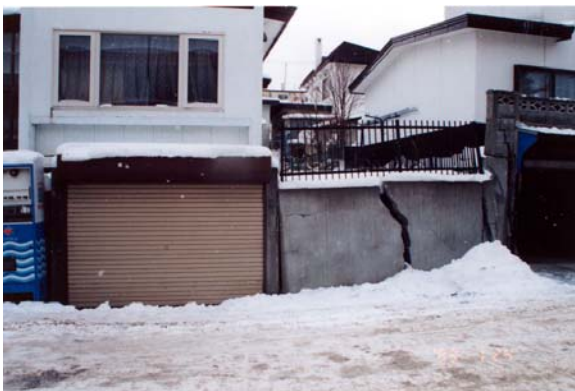
e 釧路市緑ヶ岡
切盛境界部, 左側が盛土部
コンクリート擁壁の亀裂

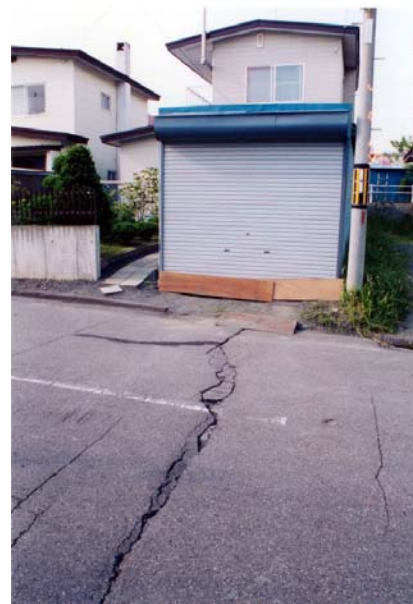
f 釧路市益浦
切盛境界部, 右側が盛土部, 道路亀裂
車庫の床が傾斜, 奥の母屋は無被害

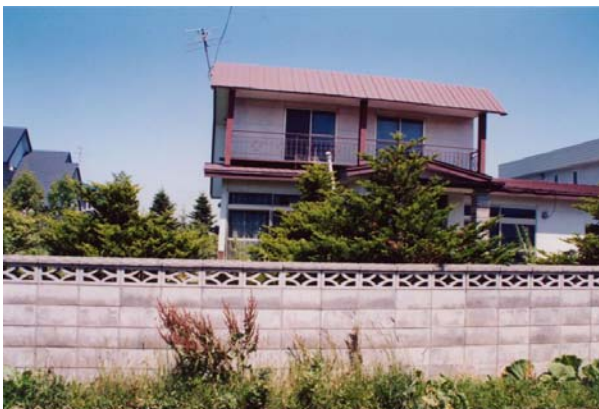
g 釧路市貝塚
切盛境界部, 右側が盛土部, 不同沈下による家屋の傾斜

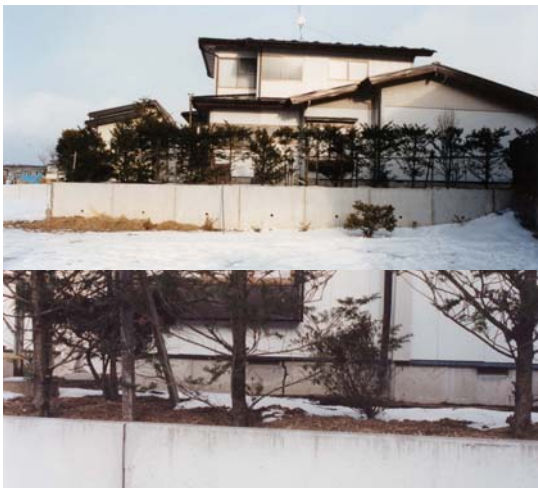
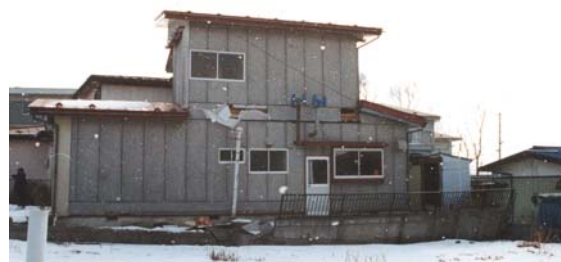
c S 地区の全壊家屋 2

上: 擁壁が倒れて宅地に亀裂
下: 擁壁の高さは 50cm 弱, 家屋の全景

家屋被害の状況をみると、高さ 1m 程度、傾斜地で最大でも 3m 程度の擁壁に支えられた盛土が一部沈下して、その上の住宅が全壊や半壊にいたるといった被災形態が多く、なかには擁壁に亀裂や移動・傾斜が認められるものもある (図 12b, c)。地形改変規模は小規模だが、この浅い盛土部分の変状が家屋被害を助長したと考えられ、S 地区以外でも同様の被害を確認した (図 12d)。

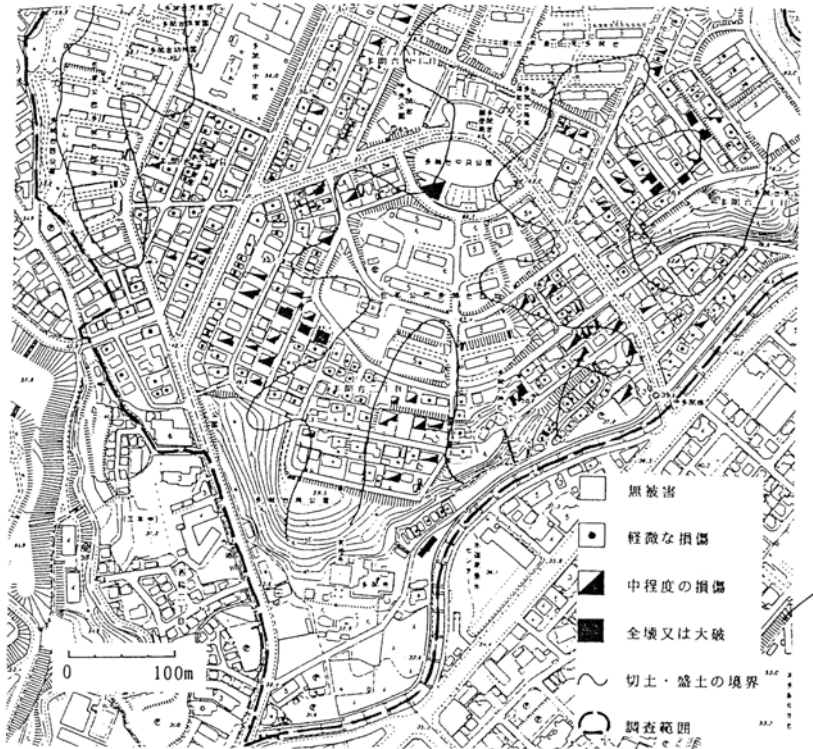
図 14 神戸市垂水区 A 団地における地形改変と建物被害分布
 基図は 1/2,500 神戸市都市計画図。
 新旧 1/2.5 万地形図から切盛境界線を推定。
 現地調査は, 村山, 増田, 川口, 福井による。
 村山他(1995)による(福井作図を一部改変)。

図14は、筆者らが観察した団地のなかでは、もっとも被害が激しいと判断されたA団地の被害分布図の一部である。ここでは、仙台や釧路と同様に、宅地地盤の不同沈下等によって建物が被害が及んだものが多い。また、他では認められなかった形態として、複数の敷地にまたがる谷埋め盛土が目視でわかるほど移動（滑動）してそれに載る複数の敷地で不同沈下や亀裂が生じて住宅に被害をもたらしたものもある（図15a～c）。

なお、A団地の切土部において中程度の損傷以上とされた6棟は、急傾斜地、もとの小規模な谷すなわち盛土の延長方向、小規模な盛土と切土との境界部に位置していることを確認している。これは、1/25,000図による作業の限界を示し、大縮尺地形図による検討が可能になれば、切土部、盛土部、境界部の対比は、より明瞭になるものと考えられる。

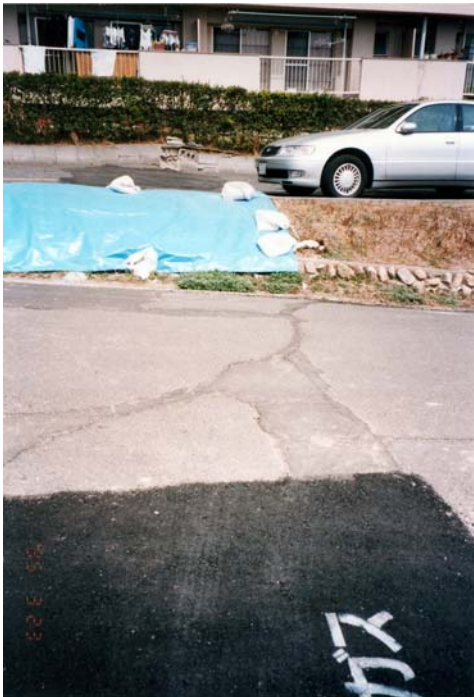
c A 団地
切盛境界部, 右側が盛土部,
段差のある亀裂, ガス管修理跡

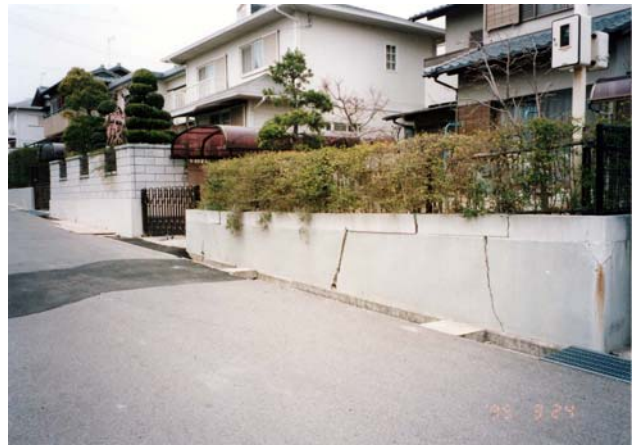
d 垂水区 C 団地
切盛境界部か, 道路亀裂修理跡, 擁壁亀裂
団地内の被害は少なくごく局部的

同様の図を、B団地についても作成し、これらから図16を描いた。ここで境界部とは、上記の方法によって推定した切土部と盛土部との境界線からおおむね20mの範囲内と定めた。また鉄筋コンクリート造の集合住宅等は図16には含まれない。これによると、切土部、盛土部、境界部の順で被害程度がひどくなることが明瞭で、その傾向は両地区に共通する。一方で被害程度は両地区間で大きく異なる。図にはないもう一つの事例地区であるC団地では、これらよりさらに被害程度が軽く被害はほとんど認められないが、切土・盛土境界部とみられる場所では道路アスファルト亀裂等の被害が発生した（図15d）。

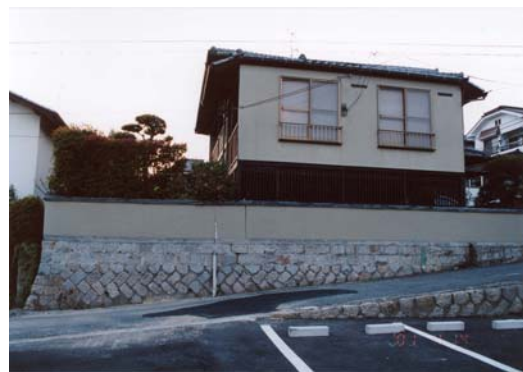
d 広島市西区
切盛境界か, 擁壁と塀に亀裂, 道路補修跡

広島市郊外の山麓部における地形改変地では、藤原の調査によると、盛土部や切土・盛土境界部、崖の直上で瓦屋根の被害が多い。また切土・盛土境界部や盛土の崖地で、擁壁の亀裂や盛土の沈下等を伴った家屋被害が、ごく少数であるが認められた（図 17c, d）。図 18 は、安佐南区のある住宅団地における、新旧 1/25,000 地形図から推定した地形改変と、道路や宅地の地盤変状箇所および家屋の基礎等の被災箇所を重ねたものである。被害が切土・盛土境界付近に集中していることが明瞭である（図 17e, f）。

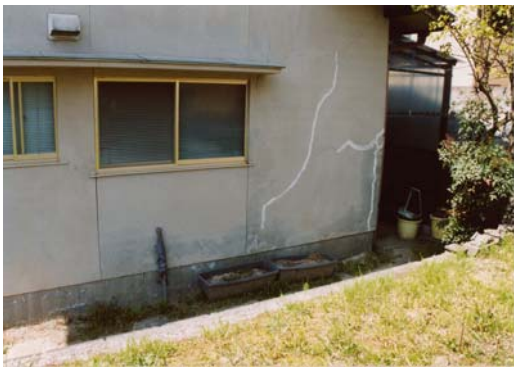
e 広島市安佐南区
切盛境界, 壁モルタルと基礎に亀裂

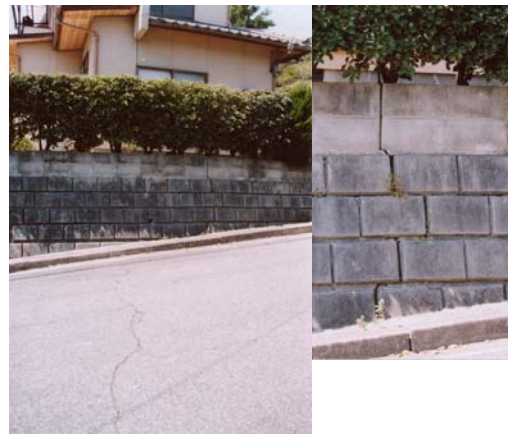
f 広島市安佐南区
切盛境界, 道路, 擁壁, 建物基礎に亀裂
右はその拡大写真

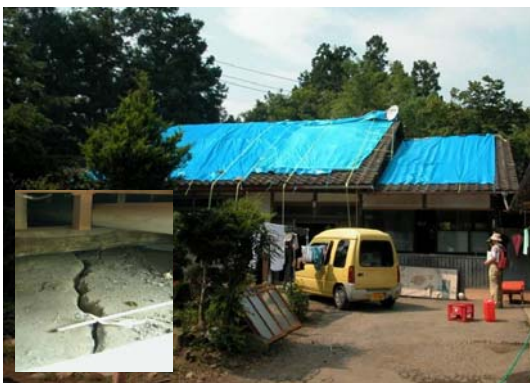
c 北村地区 左側盛土部の沈下と床下の亀裂

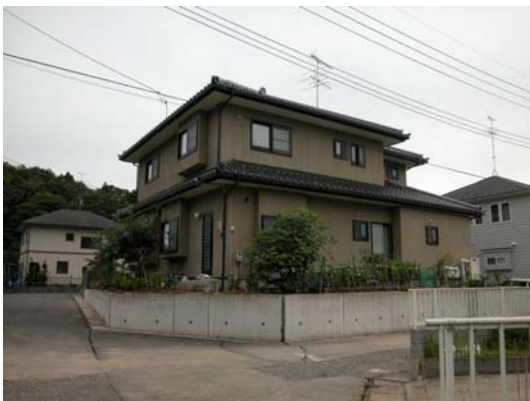
e 旧矢本町大塩地区
盛土部, 道路亀裂と擁壁の隙間

旧矢本町(現東松島市)大塩地区:当地区は大規模な地形改変によってつくられた新しい住宅地である。新旧の1/25,000地形図の等高線判読により切土盛土の分布を推定し、これに調査で得られた地震被害分布を重ねた(図21)。道路亀裂や建物基礎亀裂等は、切土部にはほとんど発生せず、盛土部や切土・盛土境界部に集中的に発生したことが明らかである(図2.19e, f)。建物はいずれも建築後数年以内と新しく、半壊以上のものは存在せず、盛土部や切土盛土境界部に一部損壊のものが3棟(調査総数87棟)のみである。

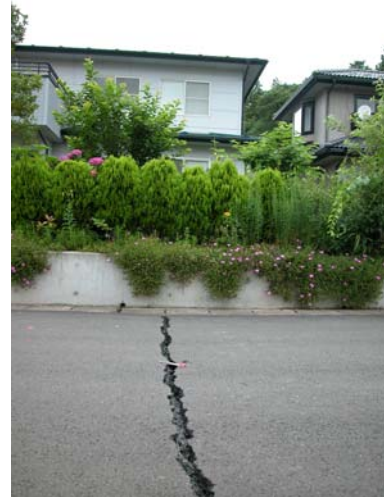
f 大塩地区
切盛境界部, 道路亀裂

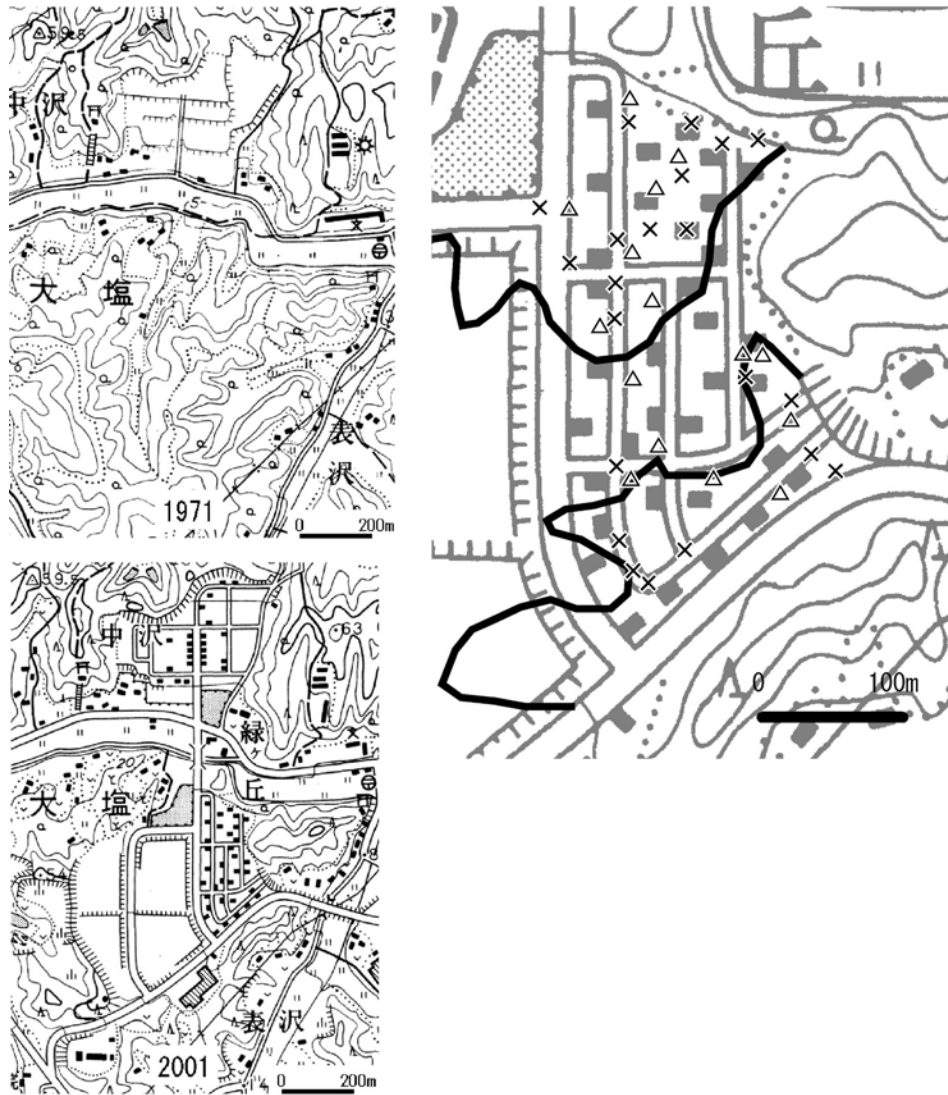
図 21 旧矢本町大塩地区における地形改変と宮城県北部の地震による被害

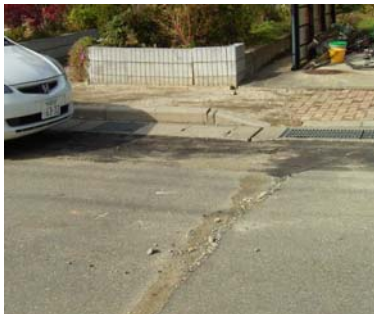
d 長岡市長岡ニュータウン(青葉台)
切盛境界部, 道路の亀裂

長岡市長岡ニュータウン：長岡市街地西方の丘陵（段丘）を大規模に地形改変して開発された大規模団地である（図24）。全体として被害は少ないが、青葉台の切土・盛土境界部では道路のアスファルト舗装面に小規模な亀裂が発生し、なかには約20cmの段差を伴う亀裂が宅地内に発生して建物も被災した事例がある（図22d, e）。陽光台のかつての大きな谷の大規模な盛土部では、液状化が広範に発生し、複数の住家が傾斜し、周囲には噴砂も認められた（図22f）。

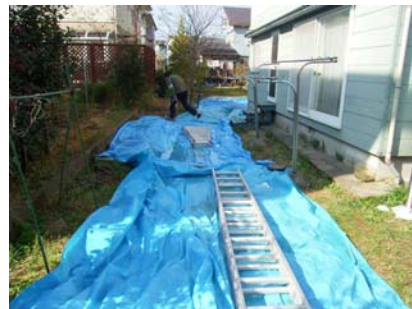
e 長岡ニュータウン(青葉台)
切盛境界部か, 宅地に段差のある亀裂

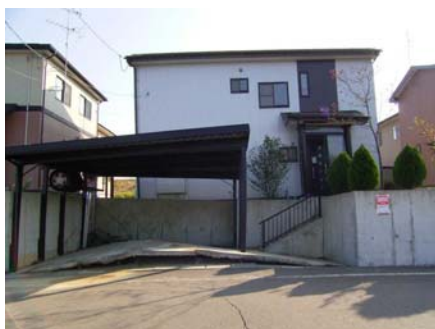
f 長岡ニュータウン(陽光台)
液状化による車庫地盤隆起, 家屋傾斜

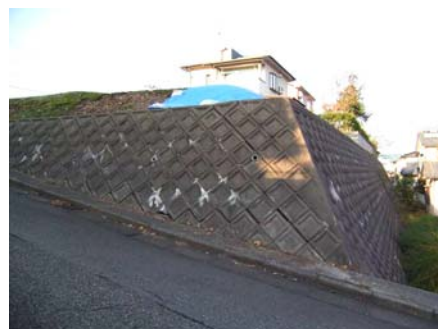
g 長岡市長峰団地
ブロック擁壁に亀裂

長岡市長峰団地：長岡市街地西南方の段丘および断層の撓曲崖につくられた団地である。被害はほとんど認められず、わずかにブロック積み擁壁の一部に亀裂がある（図22g）。

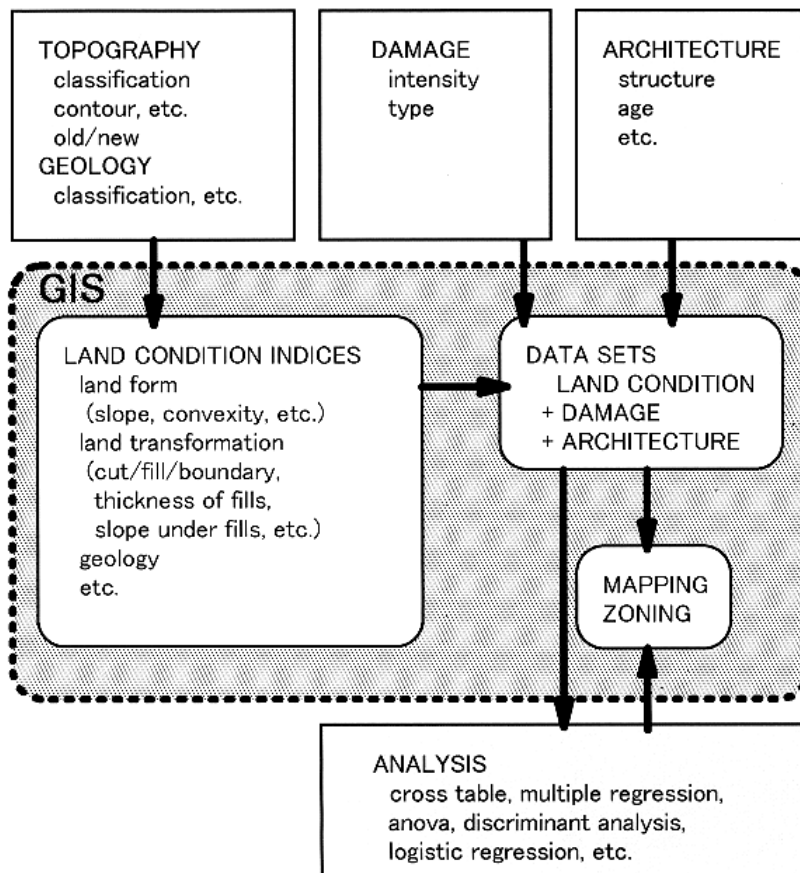
図 25 GIS を分析ツールとした建物の地震被災分析の枠組み
 小野里(1997)を一部改変したもの。Murayama (1998) による。

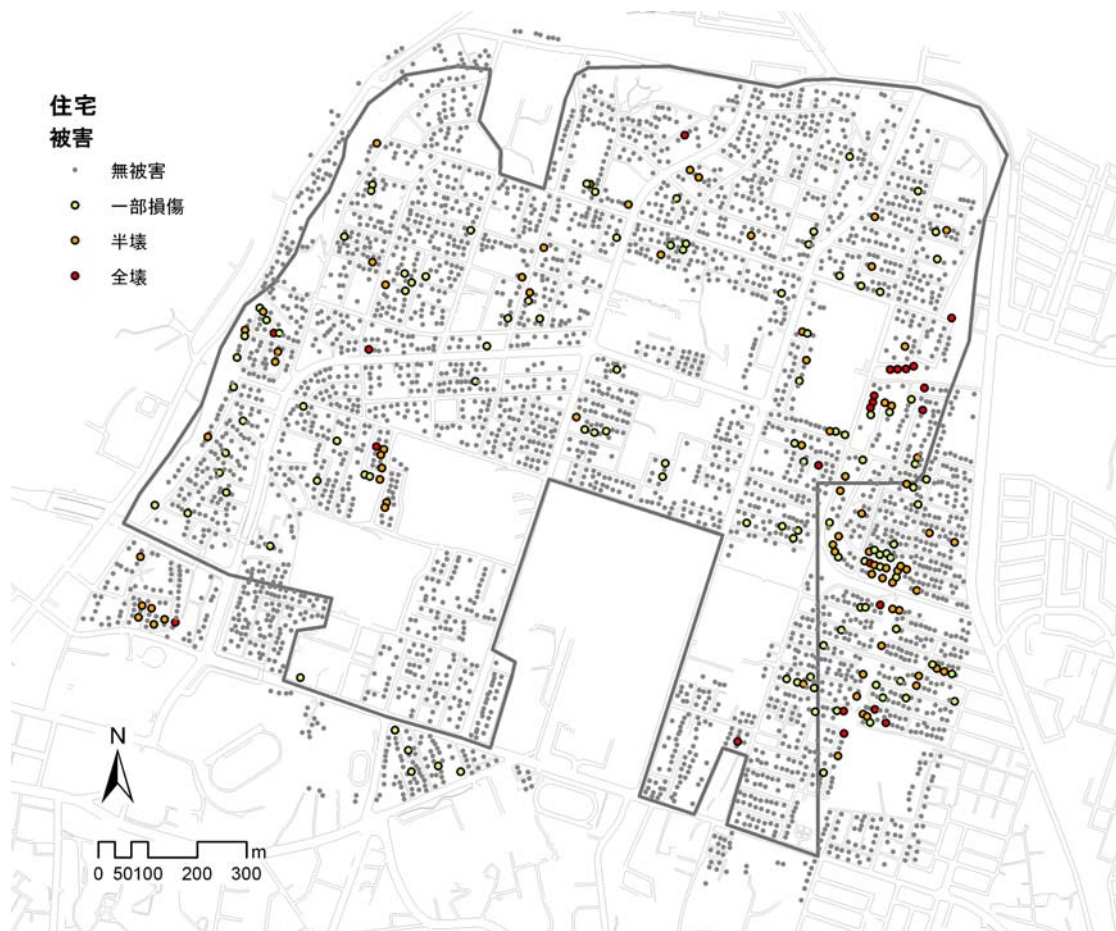
図 31 建物(住家)被害分布(釧路)
 釧路市資料にもとづきプロット, 灰色太線は分析対象範囲を示す。

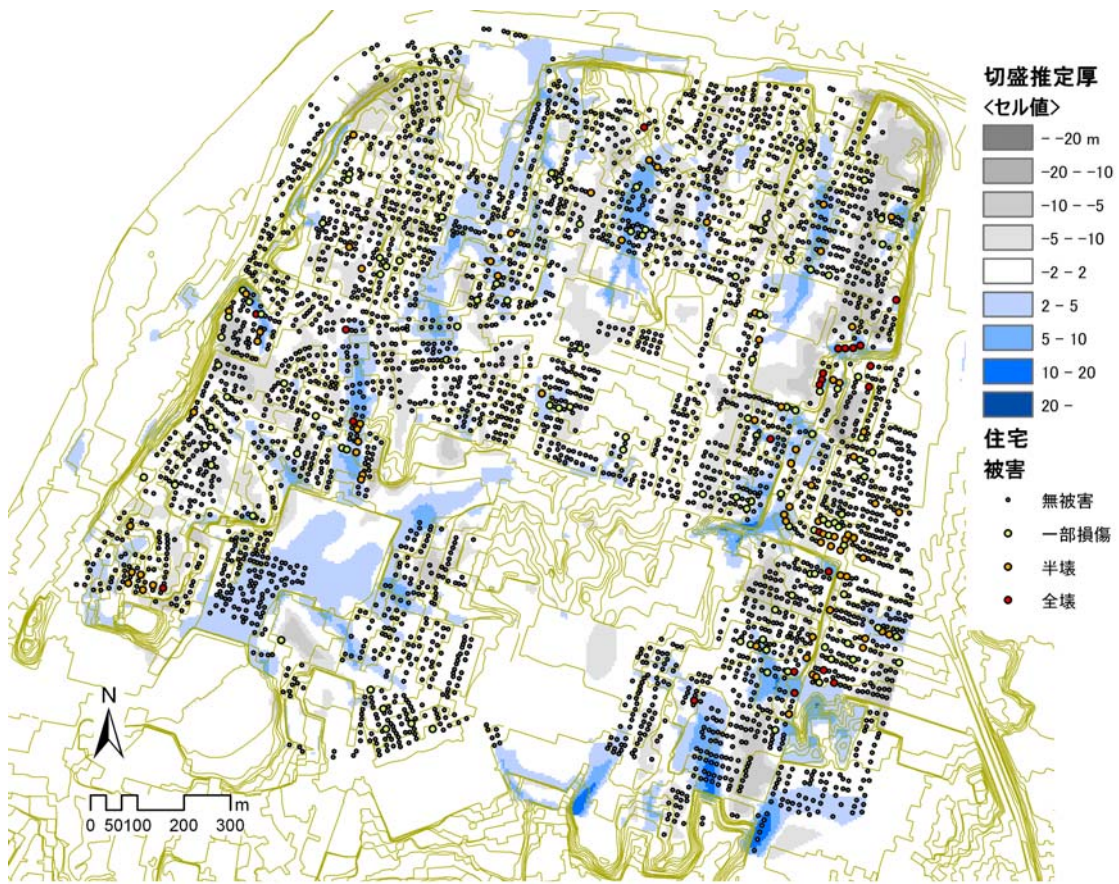
図 32 切盛推定厚と建物被害分布（釧路）

切盛推定厚＝新標高－旧標高
