土砂災害の調査法とデータベース化に関する研究

-2004年7.13新潟県中越地域豪雨による同時多発斜面災害-

しかし、本研究では、特に2004年7月13日の梅雨末期の豪雨による斜面災害について、現地調査、空中写真判読、GISを活用した地形解析などを試みて、規模、タイプ、地形や地質との関連性などを把握し、このような豪雨による土砂災害調査法の確立と、データベースを確立することを目指している。本報告では、今回実施した、斜面崩壊や地すべりのパターン分類、代表例の抽出、空中写真判読、現地調査票による土砂災害調査法とデータベース作成、GIS解析など、IT化に対応した豪雨による土砂災害調査手法を報告する。

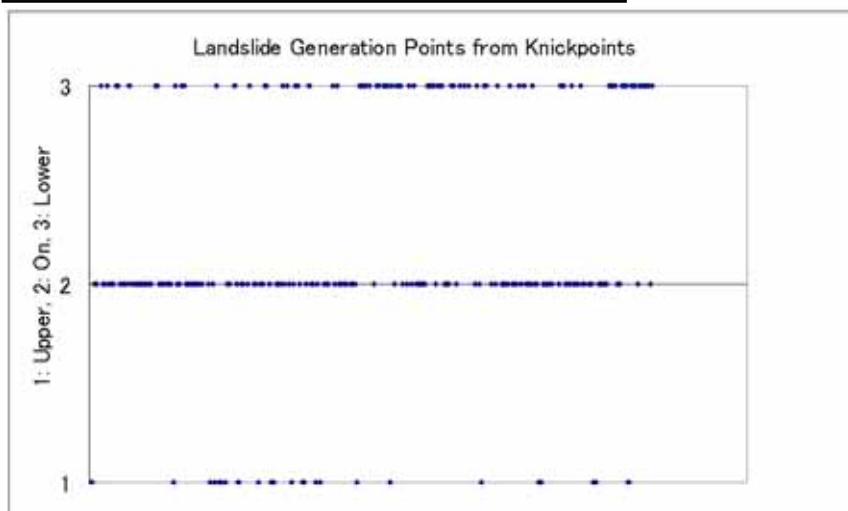
Fig. 6 .崩壊発生源(頭部)の遷急線との位置関係。1: 遷急点の上位から発生したもの、2: 遷急線から発生したもの。3: 遷急線の下位から発生したもの。

全崩壊数は空中写真判読（アジア航測（株）による）では 3359 箇所であるが、現在まで 280 箇所程度からのデータが得られた。それを EXCEL で統計解析を行った結果の一部を Fig. 5, 6 に示す。頻度分布図（Fig.5 上）では、崩壊幅長さともには 30m 以下が多く、崩壊深度は 5m 以下であることを示している。Fig.5 下の図は幅と長さはある程度比例関係にあることを示している。一方、Fig. 6 は崩壊頭部の遷急線との位置関係を示している。それによると、遷急線上（2. On）と遷急線の下（1. Lower）が多く、遷急線の上位（1.Upper）はすくない傾向がある。

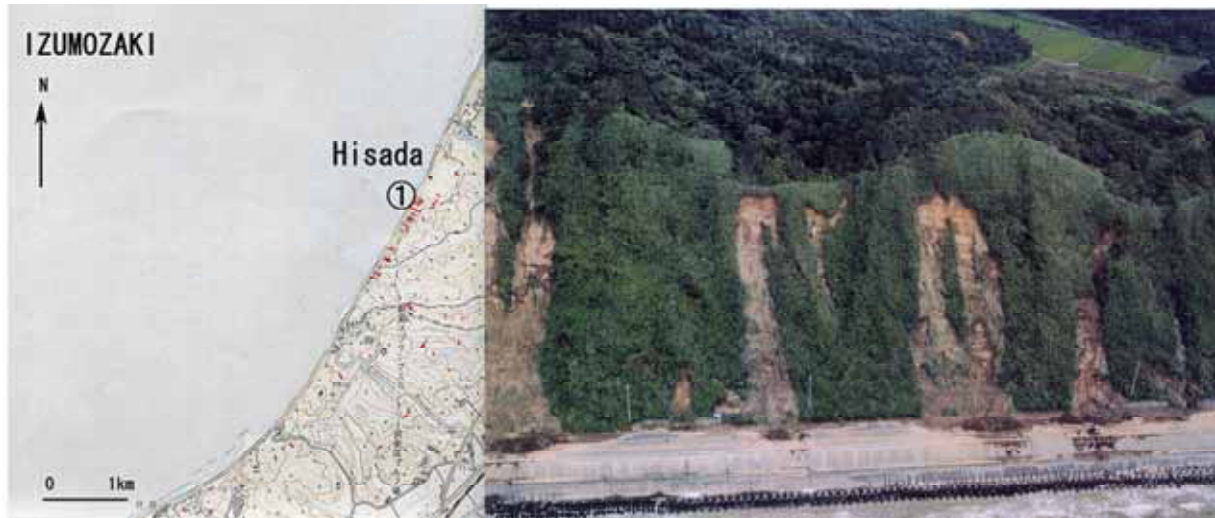
Fig. 8. 平滑型表層崩壊、和島海岸、中日本航空（株）提供。）

表層崩壊には、一般的に二つのタイプがある。ひとつは平滑型と呼び、やや急で平滑な斜面頂部から発生したもの。地質との関連では風化土層が薄く、受け盤構造で発生していることが多い(Fig. 8)。もうひとつは崩壊源頭部がスプーン型に凹型で、谷の源頭部で、風化土層がやや厚く堆積する緩斜面頂部から発生する(Fig. 9)。

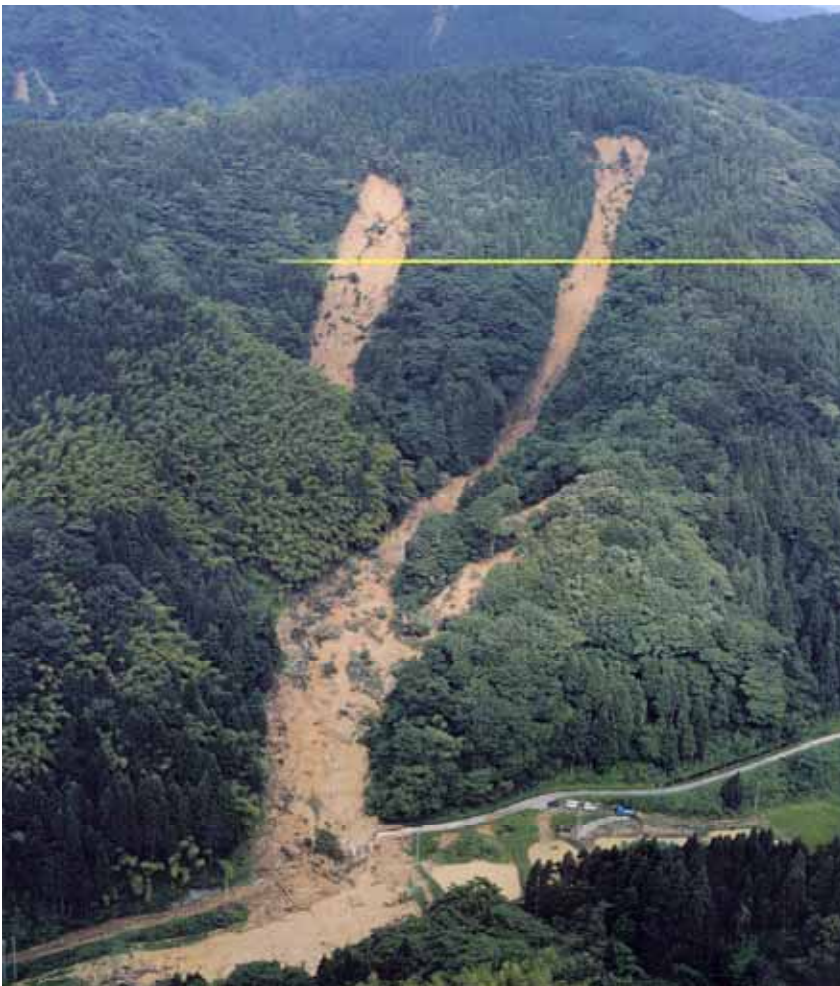
Fig. 9. スプーン型崩壊の例（出雲崎町, Fig. 7 の 、中日本航空（株）提供）

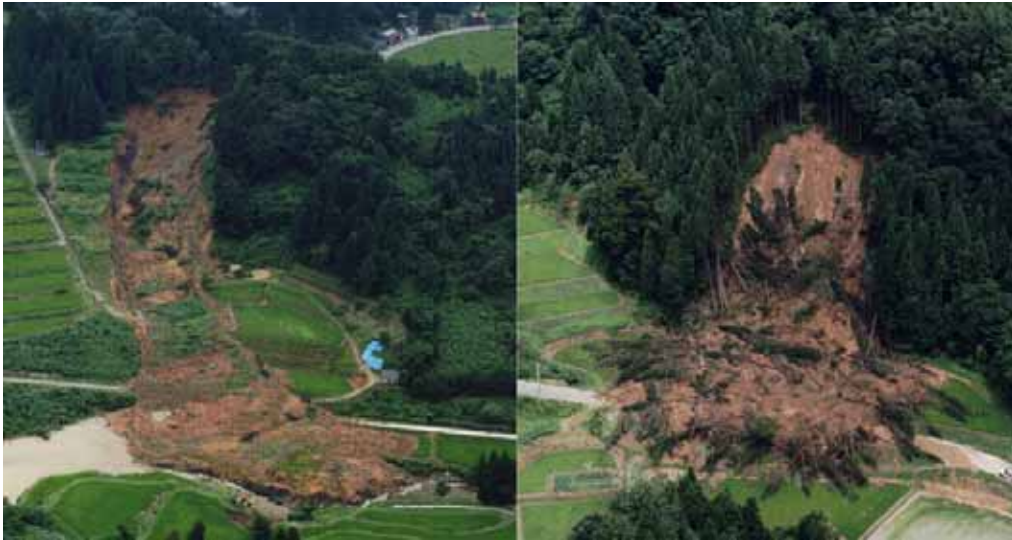
Fig. 10. 左：栃尾市田口付近の流動性崩壊。Fig. 7 の . 右： 栃尾市一の谷周辺の崩壊。Fig. 7 の

この崩壊・地すべりは、土砂が下流側に広く長く流下したもの(Fig. 10)。この崩壊の頭部は深度が大きく、幅広く、崩壊物質が崩壊源からかなり離れてしまったもの。とくに堆積物は細粒で泥岩や粘土からなり、厚さは数 10cm から数mであるが、長さは数 10mから数 100mに達するものもある。崩壊源が谷の頭部にあるものは、比較的流動部は長くなる傾向がある。中には、長距離ながれず斜面上に止まってしまった地すべりや、流れてもアースフロー状のものもある。

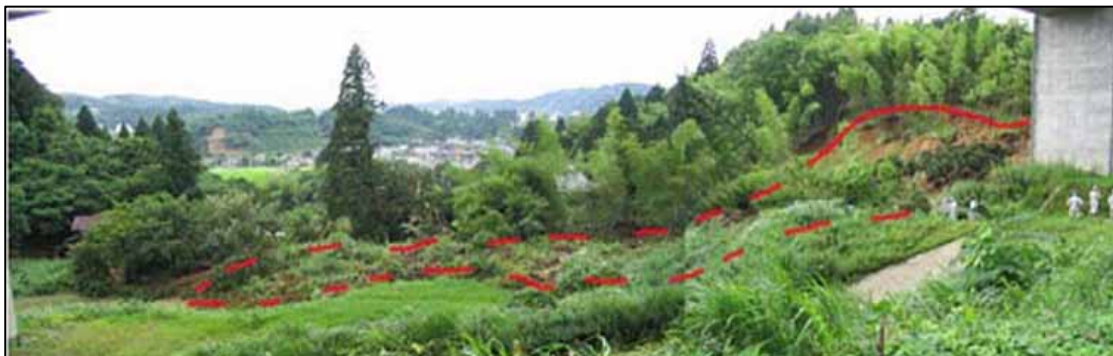
Fig. 11 アースフロー型地すべり（栃尾市平地区）。末端付近の杉の木が立ったまま移動した。

a)栃尾市平地すべり：この地すべりは河川段丘の縁から発生したもので、長さ 200m、幅 150 m、深さ 8mのアースフロータイプである。およその体積は $8 \times 10^4 \text{ m}^3$ 。注目されるのは杉の木が立ったまま移動したことである。基盤地質は泥岩でその上に段丘礫層が載っている (Fig. 11)。また、Fig.12 上の崩壊前の 2001 年の垂直写真と下の発生後の写真と比較すると、河岸段丘に連続する森林のある緩斜面と段丘末端との境目（遷急線）から発生しているが、向かって左側も同じ緩斜面であるのに、なぜ橋梁側の半分が滑ったのか疑問が残る。

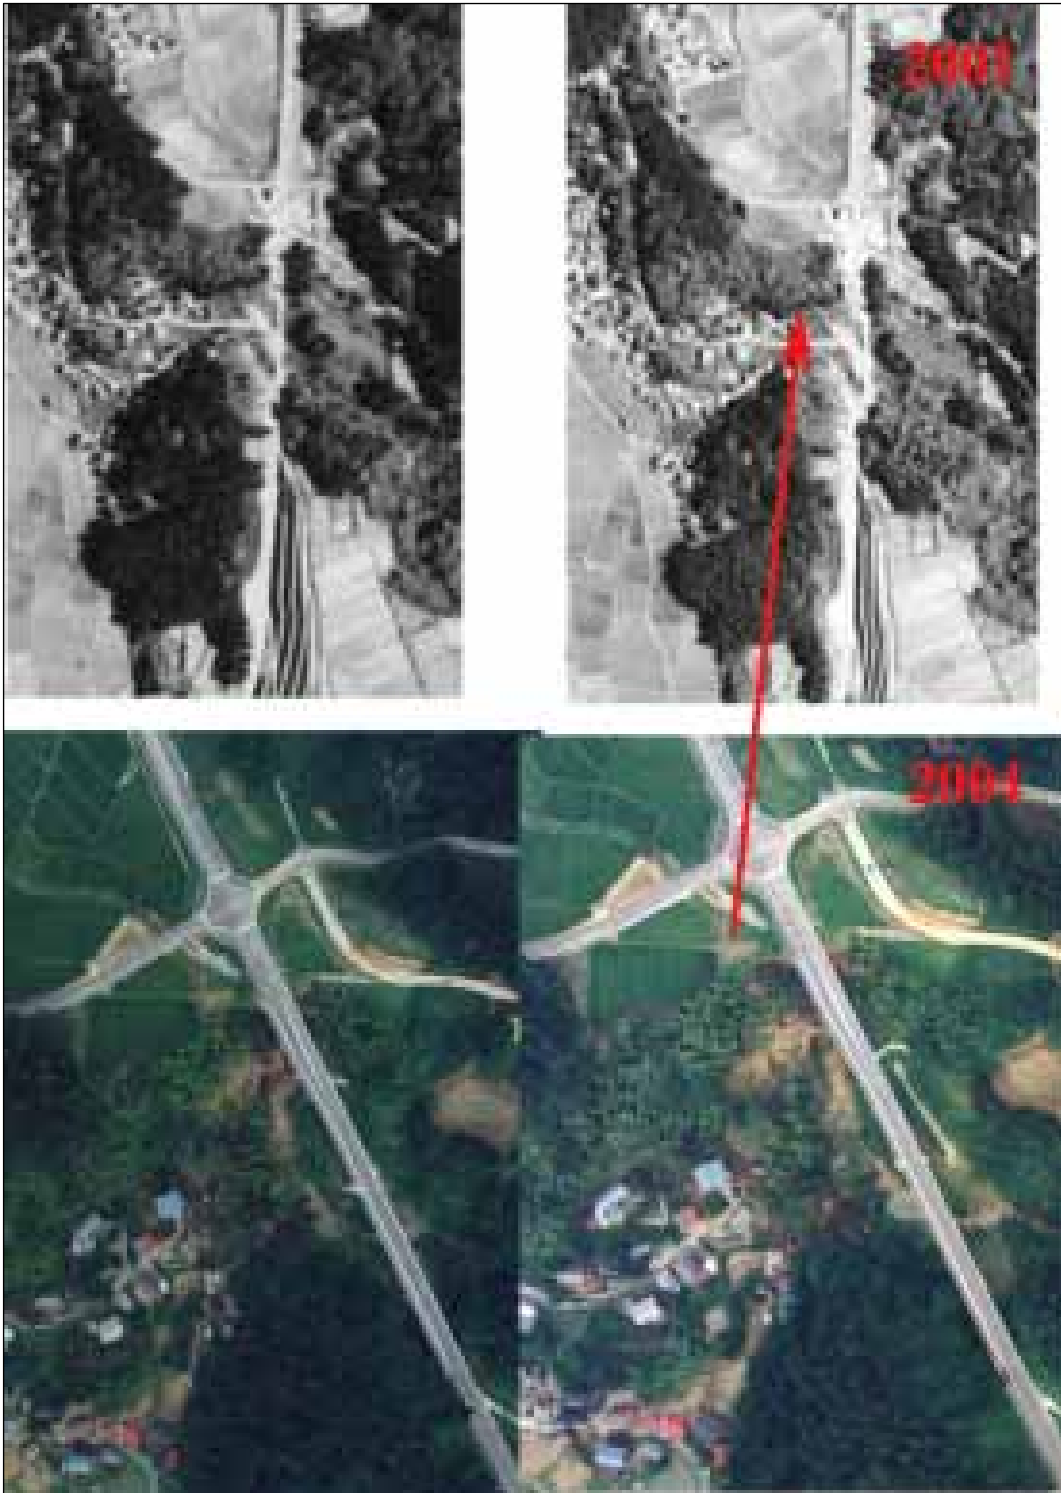
Fig. 12. 栃尾市平地区の発生地すべりの実体写真。上：発生前の 2001 年の空中写真。下：発生直後の空中写真。

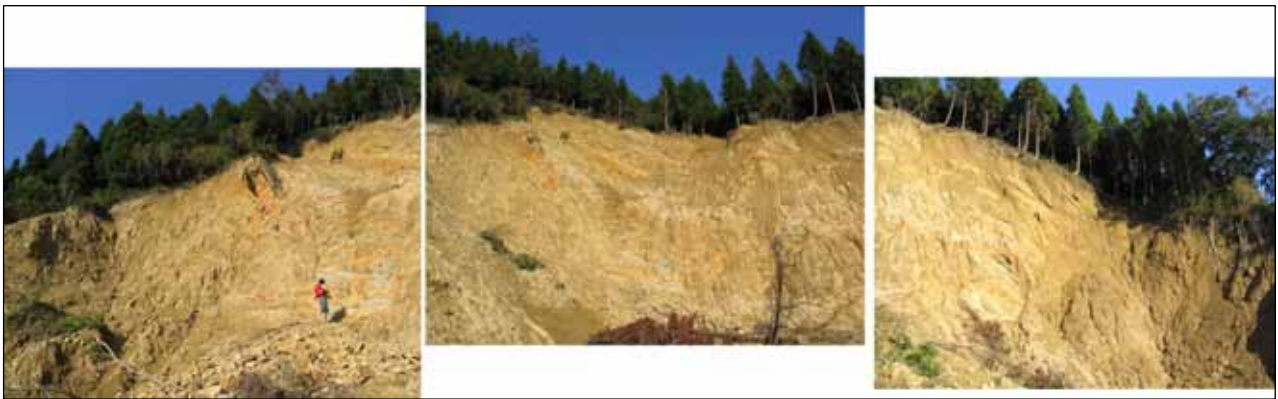
Fig. 13 鳥越地すべりの崩壊源露頭。

b) 鳥越地すべり (Fig. 7 の 、 Fig. 13, 14): この地すべりの頭部は Fig. 13 に示すように、弱い層理を示す細粒砂岩である。向かって右側には、傾斜 40 度程度の崩壊面と、明瞭な不連続面 (N30W, 60W) が岩盤と崩土との間に見える (Fig. 13 右)。一方、真ん中の崩壊面 (Fig. 13 中) には、楔状の小崩壊面 (幅 10 m) が見え、両側に二つの節理面 (右: N50E, 70E, 左: N60E, 60W) で境されている。この崩壊面から小崩壊が連続したことが読み取れ

る。さらに、左側の崩壊面(Fig. 13 の7左)を見ると、階段状の棚と楔状の小地溝が見え、後者には崩土で満たされている。ここでも岩盤と崩土の境目は節理面(N40W, 70W)である。したがって、鳥越地すべりの主崩壊は2001年の空中写真(Fig.14 中)でも見られるように、階段状の平坦面(古い地すべり面か道路面)から発生したらしい。Fig.14は1975, 2001, 2004と時系列的に配列した空中写真である。1975年の写真では、この地すべりの発生場には植生も十分でなく、林道も見られないが、2001年には、明らかに林道が開削されている。2004年の発生場所は、現在林道は木立に囲まれて判読できないが、この林道付近から発生している。

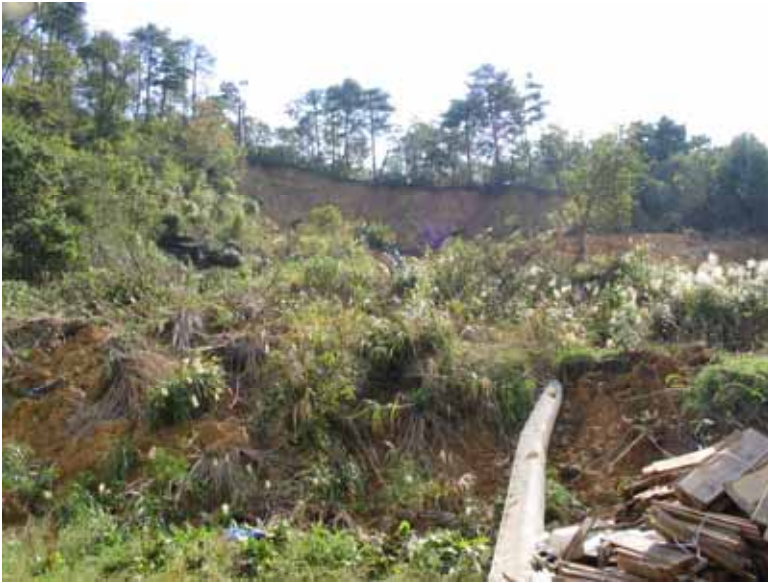
Fig. 15 見附町清掃センター裏の地すべり。

c)見附市清掃センター地すべり(Fig. 7 の ; Fig. 15 and 16): この地すべりは再活動地すべりで、地すべり発生前 (Fig. 16 上) の空中写真と発生後のもの (Fig.16 下) と比較しても同じ場所で地すべりが発生したことがわかる。発生した地すべりで見ると、滑落崖は凹型で幅30 m、深さ7 m位であった。地質的に見ると、滑落崖は乱堆積構造を示す泥岩で、走向は NS で、30度西傾斜を示す。全体の滑落崖斜面の走向は N-S から N20°E で 60°の傾斜を示す。したがって、この地すべりは7.13 豪雨の前の地すべりと同じ層すべりである。

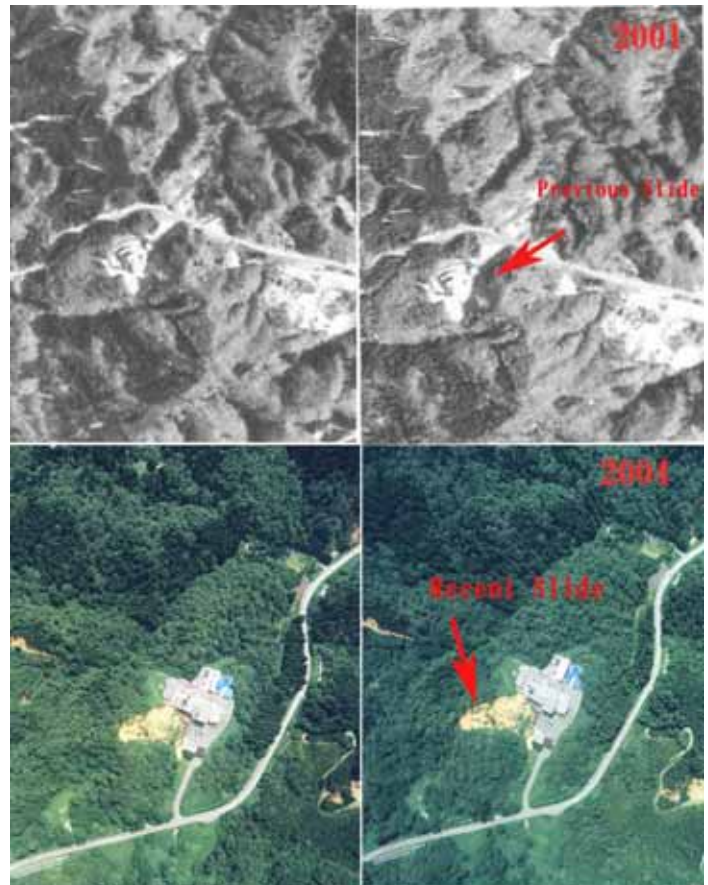
Fig. 16 見附町清掃センター裏の地すべりの発生前(上;2001)と発生後(下)の垂直空中写真。

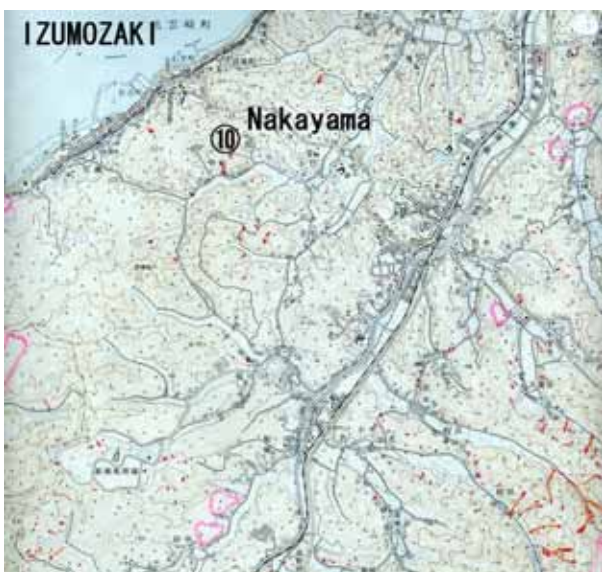
Fig. 17 出雲崎中山地区地すべりの位置図。

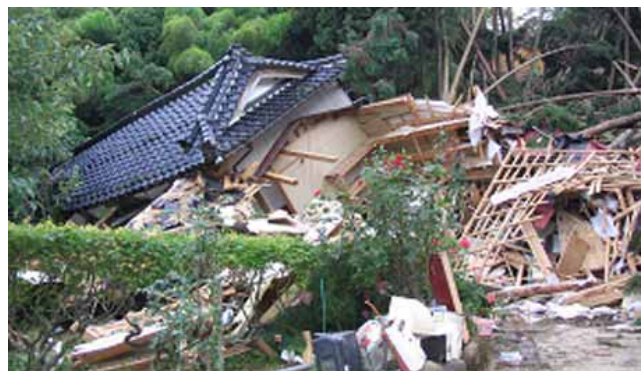
Fig. 18 出雲崎町中山地区の崩壊。1名が犠牲になった。(Fig 17の)。

d)出雲崎町中山地区地すべり (Fig 7の ; Fig. 18, 19): この地すべりは浅い谷の出口に位置していた民家を直撃して1名が犠牲となった。この地すべりの幅 50m、長さ 50 mであったが深さは数メートルにすぎなかった。この発生源の地質は泥岩で走向は N4E で、25 東傾斜であった。したがって、この地すべりは層すべりと見なされる。

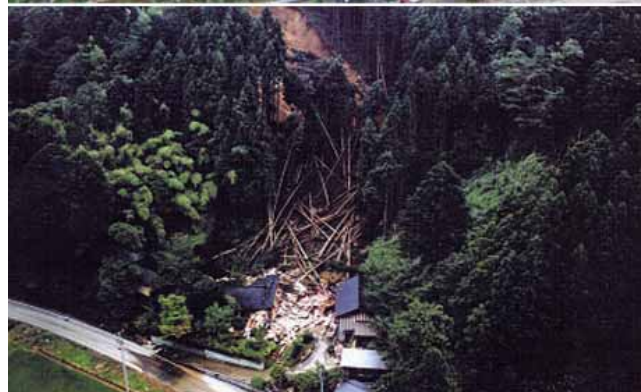
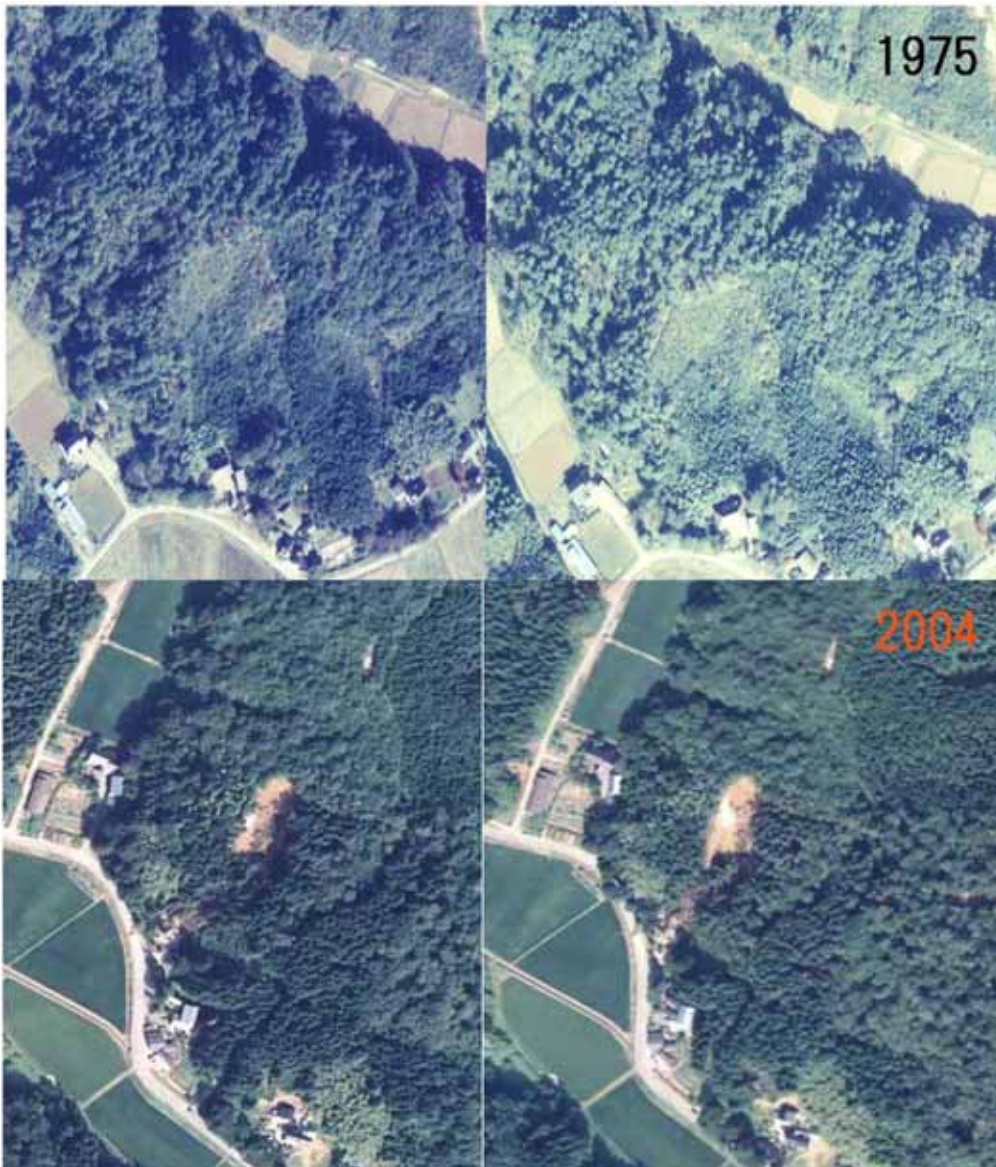
Fig. 19. 出雲崎町中山地区の崩壊地周辺の崩壊前(1975)と崩壊後(2004)垂直実体写真の比較(Fig. 17の).

これによる土砂は風化土と杉林からなり、150m 流下して家屋を破壊した。全体の土量は $2 \times 10^4 \text{m}^3$ と算定される。発生前の 1975 年(Fig. 19 上) と発生直後の 2004 年の空中写真(Fig. 19 下)を比較すると、1975 の写真には発生域の浅い谷にはあまり杉林が繁茂していないが、発生後には多量の倒木が民家に押し流されていて、20年の間にかなりの杉林となっていたことが伺える。

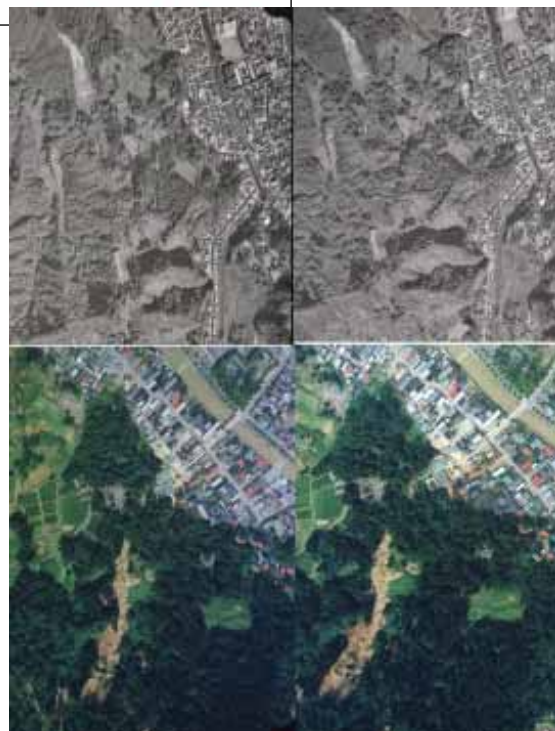
Fig. 21 栃尾市宝光院裏の崩壊 (Fig. 7 右の) の垂直実体写真。上: 崩壊前(1975) 下: 崩壊後(2004)

e) 栃尾市宝光院裏の崩壊 (Fig. 7 右の ; Fig. 20, 21): この崩壊は幅 30m、長さ 20m で、浅い表層崩壊であるが流動距離が長く、土砂は一度は中間地点の緩傾斜部に堆積したが、最終的には土石流化して宝光院の本堂を襲った。しかし、この本堂がダム役を果たして、栃尾市街地には水のみが流動して大きな被害にはならなかった。

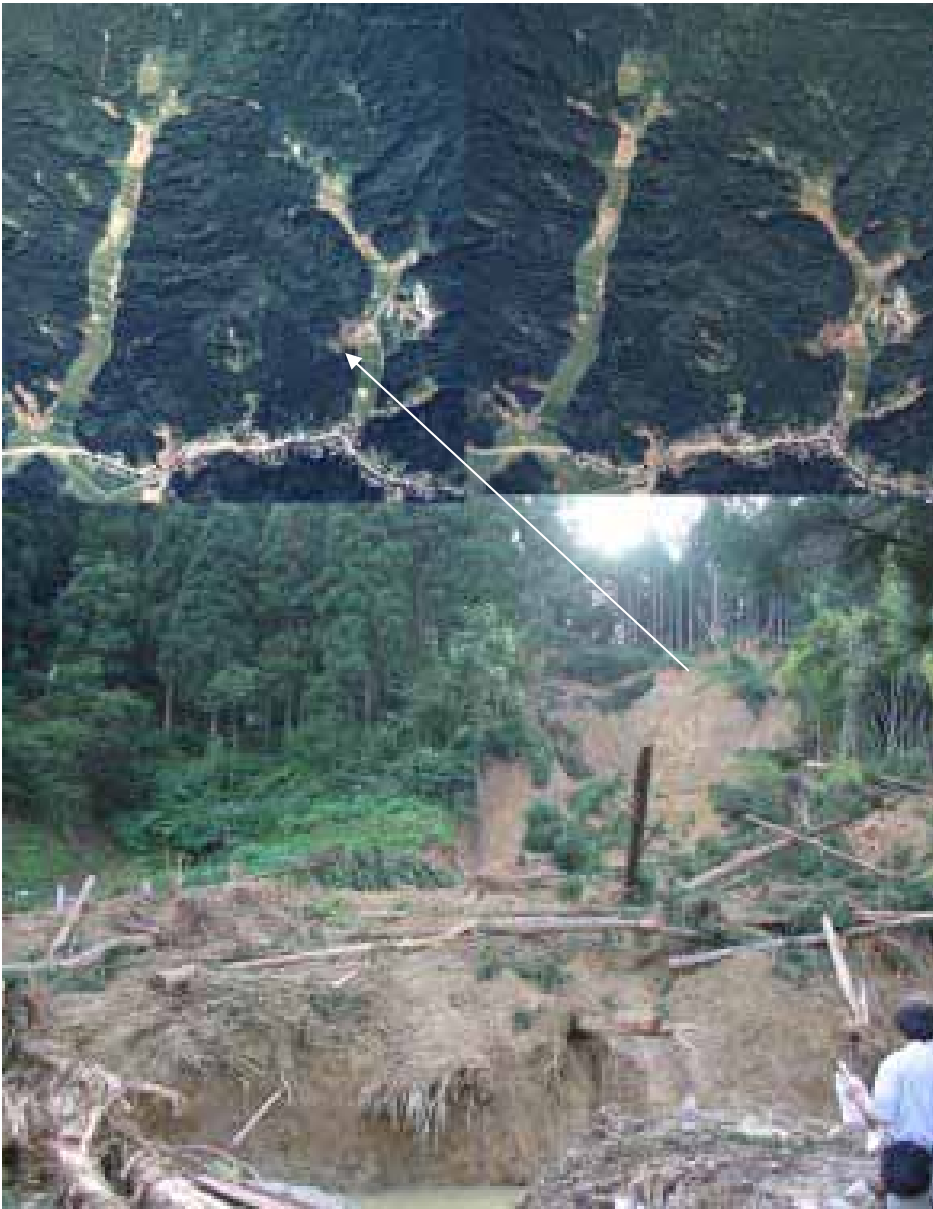
Fig. 22 逆谷周辺の崩壊状況と代表的な崩壊。上：垂直実体写真。下：代表的崩壊の現場写真。Fig. 7 の)。

f)逆谷地区の大崩壊 (Fig.7 の ; Fig. 22): この地区には大規模な崩壊がいくつかあるが、ここで紹介する逆谷大崩壊は、流動土砂にはいくつかのマウンドが認められることから、むしろ岩屑なだれ的な流動機構が推定される。一方、崩壊源では二段のステップが見られ、特に下段のものには凹凸状の表面形が観察され、地下水の流動の痕跡があった。この発生源の原地形断面では5 m以上の風化土層が観察された。流出土砂は川を横切って対岸に達し、ある期間、川を閉塞した。

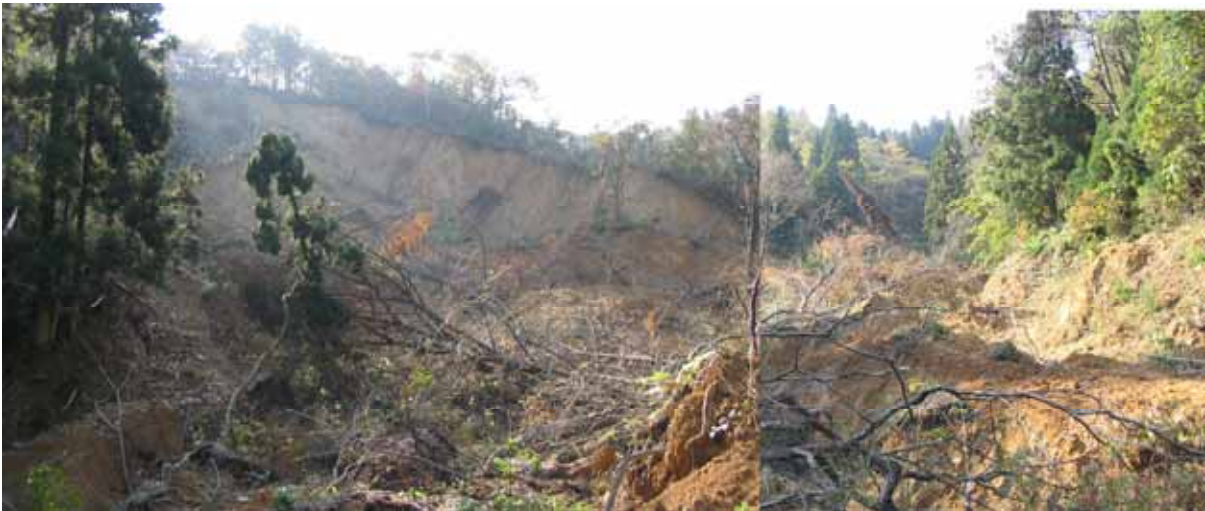
Fig. 23 栃尾市稚児清水沢の土が谷大崩壊 (Fig. 7 の). 下流側から上部左側端崖をのぞむ。手前には natural levee が見える。

この地すべりは幅 200m wide で、深さ 5-10m、長さ 350 m 以上の大規模なものである。この初生地すべり発生源では幅 50m、長さ 100m で規模は $5 \times 10^4 \text{ m}^3$ であるが、流動土砂は幅 50m、長さ 350m であった。したがって、全体の規模は $8 \times 10^4 \text{ m}^3$ 以上と算定される。地質的に見ると、発生源は塊状泥岩で走向は N10E、傾斜は 30N であり、泥岩には厚さ 5 m 以上の風化土層が覆っている。したがって、発生源の方向との関係から流れ盤型のすべりで、主に風化土層がすべったと見られる。流動した土砂は中流部の岩屑すべりから下流部のアースフロー（あるいは土石流）に転移しており、後者には高さ 1.5m の natural levee ができている (Fig. 23)。また、崩壊前（1975）と崩壊後（2004）の垂直実体写真とを比較すると、発生斜面は必ずしも、谷の頭部ではなく、谷壁斜面のように判断できるが、その割りに規模が大きいのは、泥岩層のよる風化土層の厚さに起因するかも知れない。

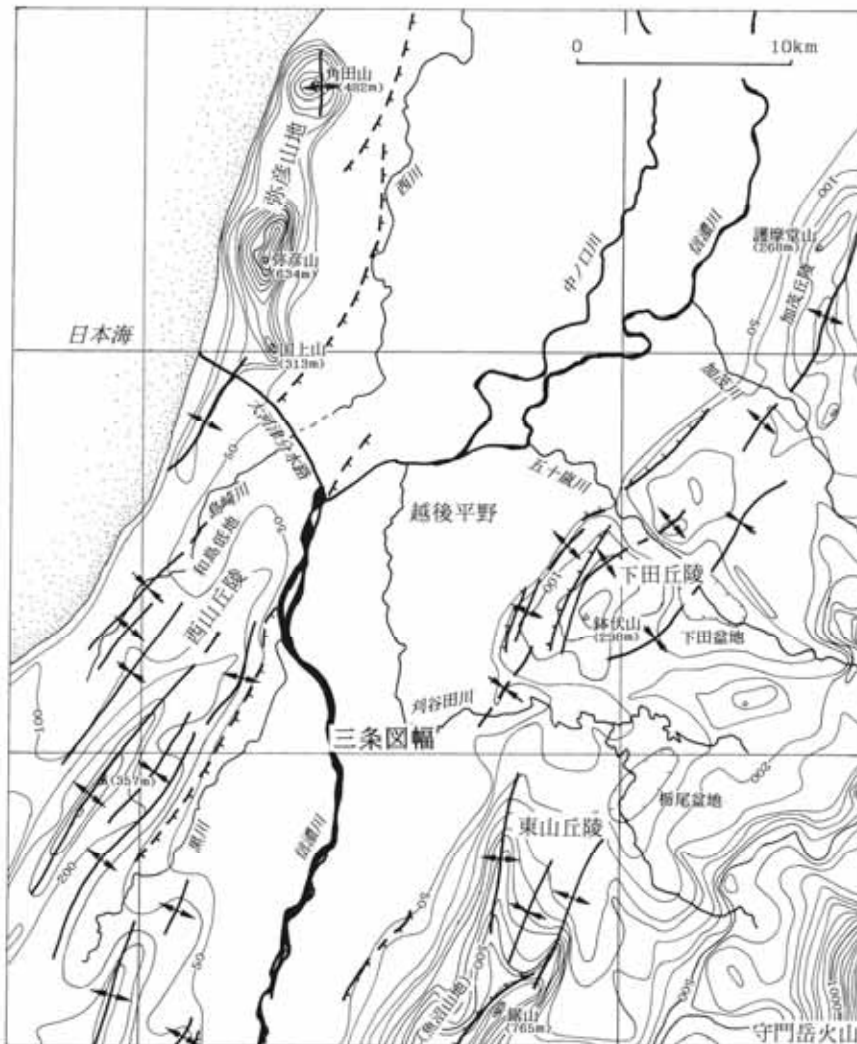
Fig. 27.出雲崎周辺の地形と地質構造(小林ほか、2002)
