(財)日本建設情報総合センター研究助成事業

河道改変履歴を用いた宅地の地震危険度評価に関する研究

報告書

平成21年3月

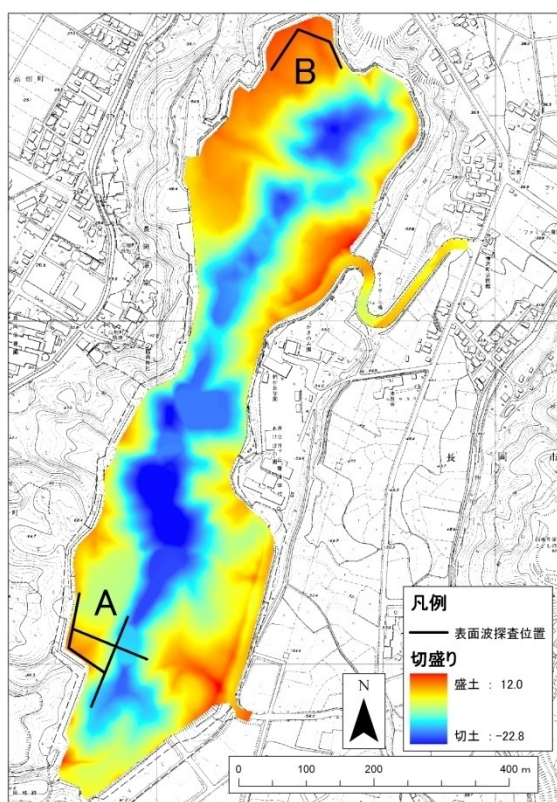
図 2.2.1 高町団地の切盛り分布推定図

を用いて切土及び盛土の厚さに関する推定図（図 2.2.1）を作成した。図の赤色部は盛土、青色部は切土を表している。中央部が切土されて、造成地周辺部に盛土が行われている。図 2.2.2 は盛土の分布と地震被害(地盤の亀裂，斜面崩壊，建物被害)の発生箇所を重ね合わせたものである。主な亀裂の約 70%，斜面崩壊地の全てが盛土部に発生している。建物被害も盛土近傍に集中することが分かる。

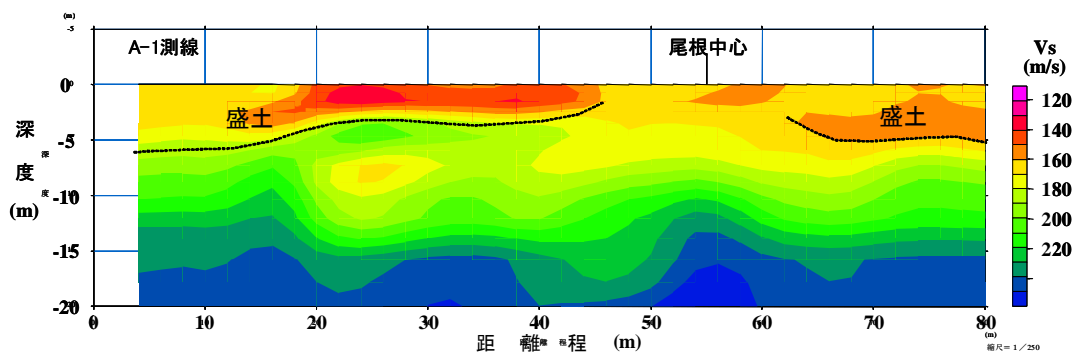
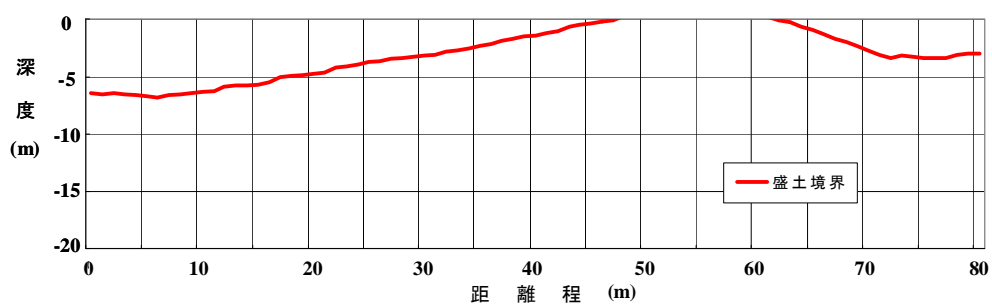
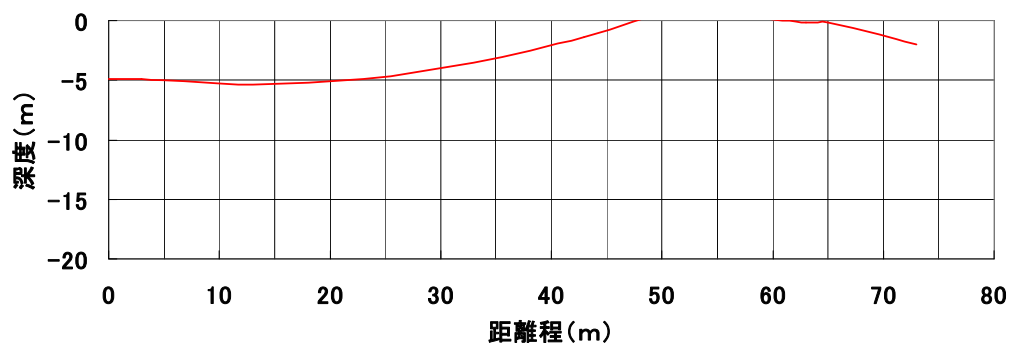
図 2.3.3 表面波探査試験 (A-1 測線)

図 2.3.3~2.3.5 に A, B 測線における表面波探査結果を示す。図には測線断面における S 波速度の分布を示し、切盛り境界値を推測して示している。同図には造成計画平面図より作成した切盛り分布を示すが、S 波速度分布による推測と良く一致した結果を示している。しかし、測線 B-1 では切盛り境界位置が 2m ほど上下に異なる結果が得られ、造成計画平面図より作成した切盛り分布の精度に疑問が残る結果となった。

図 2.3.3～2.3.5 に A, B 測線における表面波探査結果と空中写真を基に作成した切盛り分布を示す。空中写真の場合には測線 B-1 においても、表面波探査による切盛り分布予測図と良い一致が確認され、空中写真及び表面波探査によるクロスチェックが機能した。これより、両者の精度が確認され、いずれの方法も比較的精度良く宅地造成に伴う地形改変を精度良く推測できることが明らかとなった。空中写真より作成した切盛り分布と建物被害および地盤亀裂との相関を図 2.3.7 に示している。

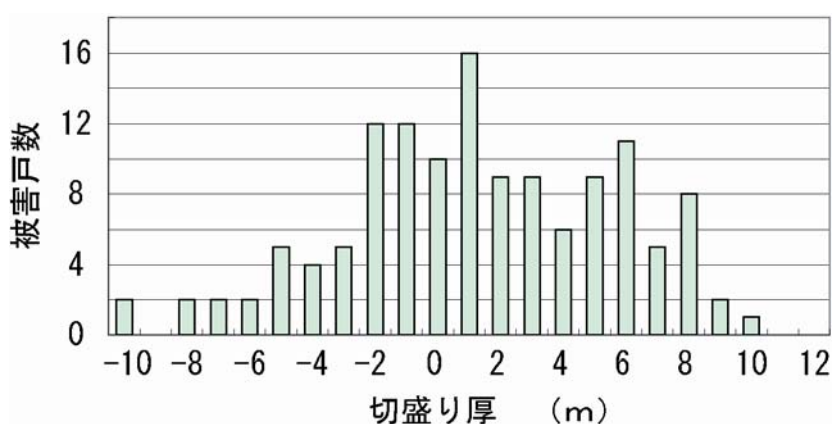
図 2.4.1 切盛り厚さと被害戸数の関係

建物被害に関して図 2.4.1 に切盛り厚（プラスは盛土厚，マイナスは切土高さを表す）と建物被害戸数（危険家屋と要注意家屋）との関係を示した．相対的に盛土部に多くの被害が見られるが，切盛り境界付近では切土部にも被害が多数発生している．図 2.4.2 には切盛り厚と地表面の亀裂発生地点の関係についても示した．亀裂は長さ 50cm に分割して 1 単位とカウントした．延長の長い亀裂は数単位とカウントし，それぞれの切盛り厚に関連付けている．図より地表面の亀裂は建物被害と同様に盛土部に多数発生するが，切盛り境界付近を中心に切土部にも発生していることが分かる．両図から建物被害と地表面の亀裂には高い相関関係が成立している．宅地造成地では盛土部における地震被害の危険性が指摘されているが，盛土の変位や崩壊に伴って切盛り境界付近における切土でも建物被害が発生することが分かる．

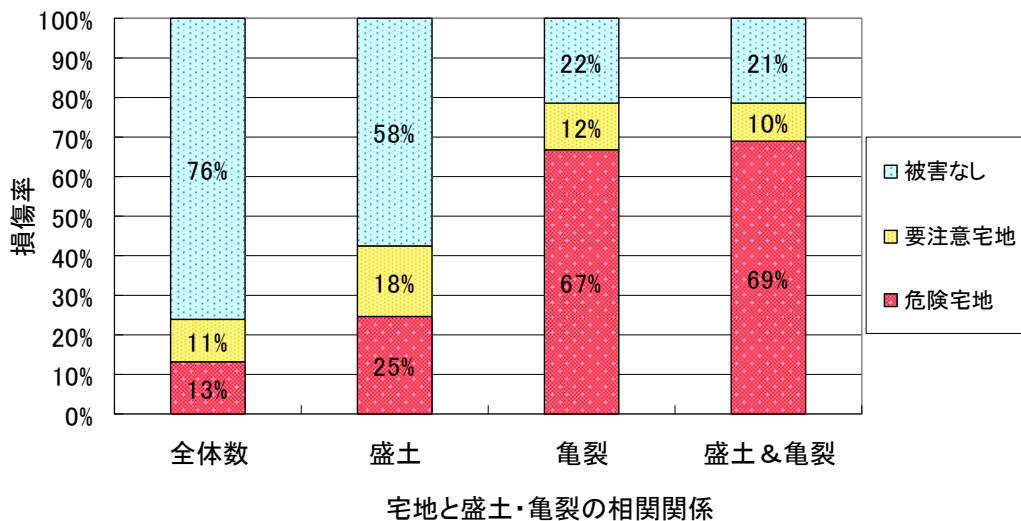
図 2.4.3 建物損傷率と切盛り，亀裂との相関関係

図 2.4.3 は建物被害と亀裂の相関関係を示す．家屋の被災率は高町全体の統計に対して，盛土部で約 2 倍，地表面の亀裂上に位置する場合に約 3 倍の高い結果となった．地震後の現地調査から高町団地では地震動による建物被害より，地盤変状（亀裂や不等沈下）による被害の大きいことが明らか

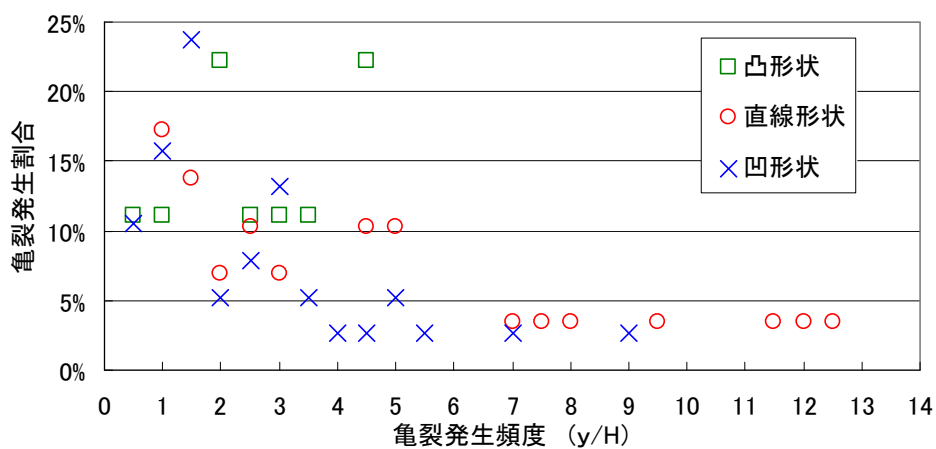
図 2.4.4 盛土形状による亀裂の発生状況

盛土の亀裂発生位置の分析を目的に、盛土の旧地形との関連について分析した。盛土主断面（谷筋に一致）の底面形状を凸型（山型）、直線型、凹型（船底型）の3つに分類し、主断面から左右5m以内の亀裂数を集計した。図2.4.4に亀裂の盛土相対位置： y/H （亀裂の法肩からの距離： y 、主断面の最大盛土厚： H ）と亀裂の発生割合の関係を示した。亀裂の発生割合は y/H を0.5刻みで集計して算出した。全体的に y/H が小さい（斜面法肩近傍）領域にて亀裂が多数発生するが、 $y/H=2$ 前後に発生する比率の高い傾向がある。盛土底面が凹形状、直線形状の場合は $y/H>3$ にて亀裂発生割合が少ないのに対して、凸形状の場合は $y/H=4$ 前後で比較的高い結果となった。原地盤の地形との相関関係と力学的検討については更なる検討が必要である。

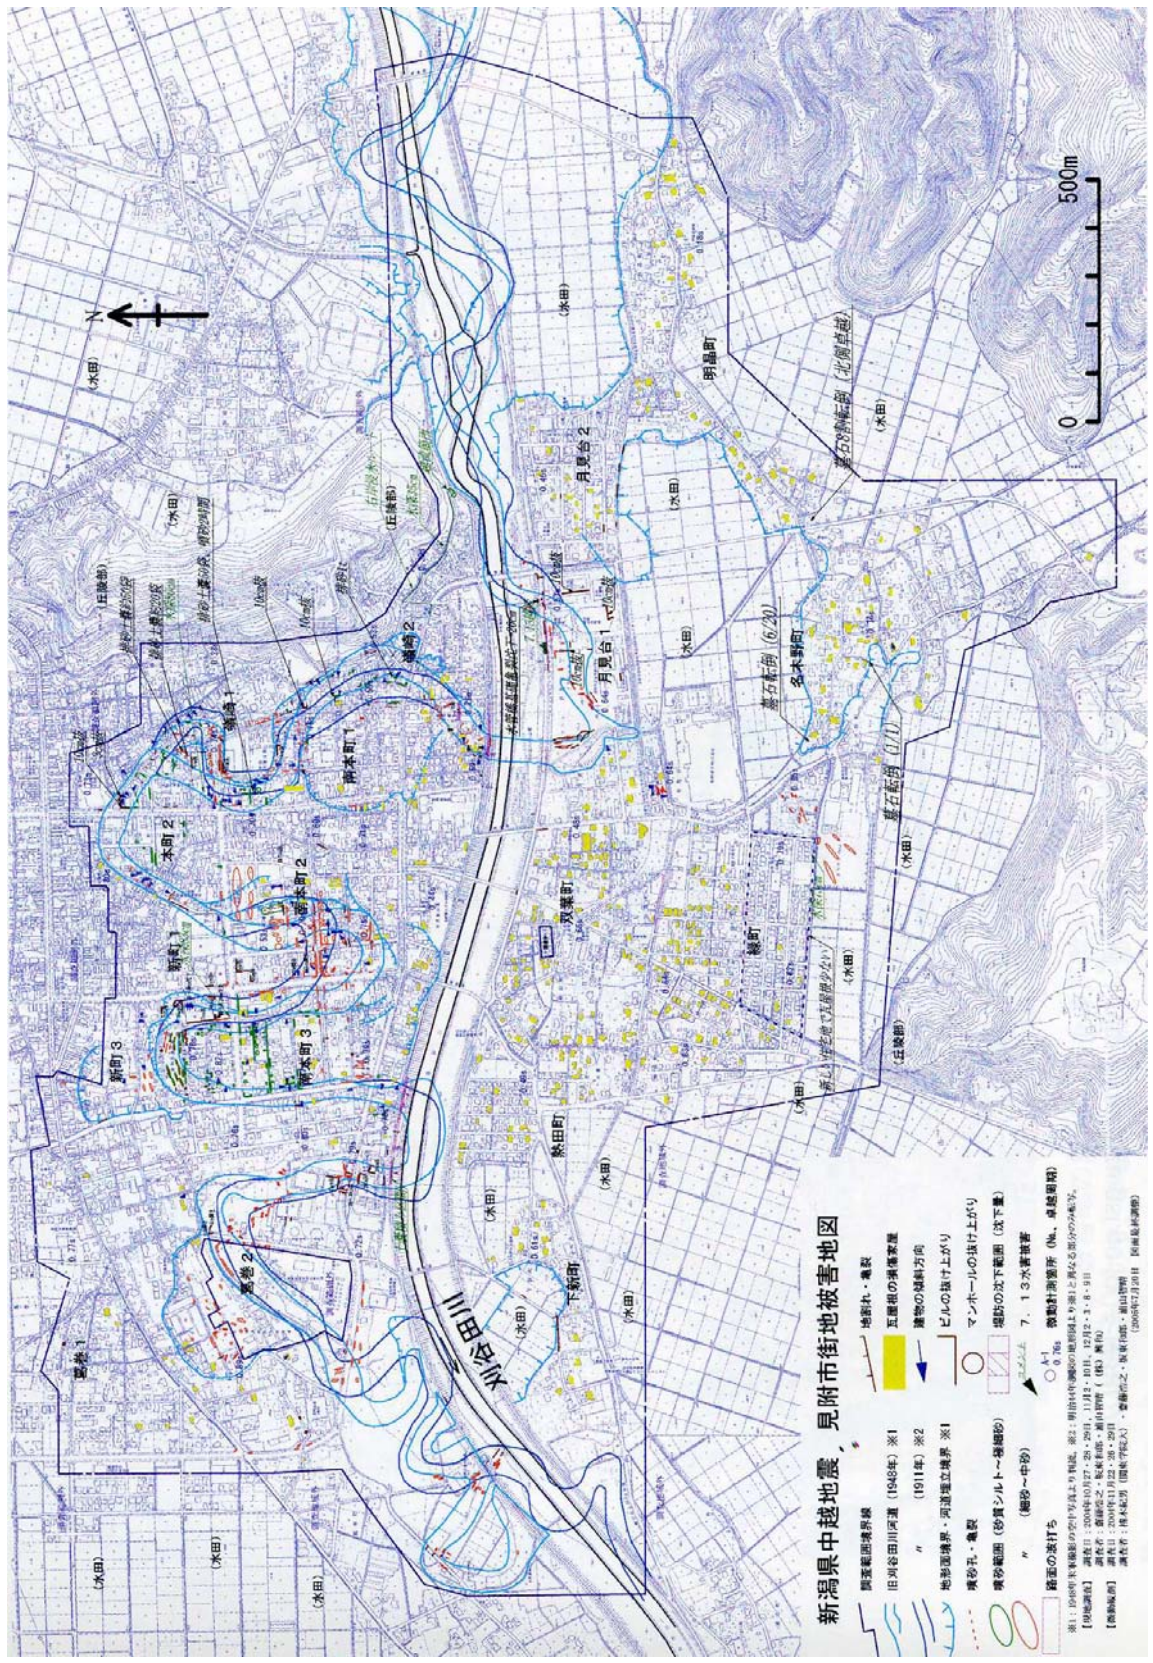
図 3.3.1 見附市の被害（建物・液状化発生状況）調査（坂東・齋藤・浦山，2005年）

刈谷田川流域における中越地震の被害は坂東・齋藤・浦山(地学団体研究会, 専報 54, 103-112, 2005 年)に詳細に報告されている。**図 3.3.1**は旧河道と共に被害の状況をまとめたものである。彼らの調査によると、調査範囲の地盤を 2 種類に大別して、旧河道沿いの地域では地盤の液状化による

噴砂、地面の沈降、路面の波打ち、亀裂の発生と、それによる家屋等の傾斜、ビルの抜け上がりが報告されている。一方、旧河道から外れる地域では液状化による被害はほとんど見られない。一方、沖積層に厚い砂層を挟む地域では瓦屋根の被害が顕著であり、砂層を挟まず粘土層の厚い地域では被害が軽微となることが報告されている。

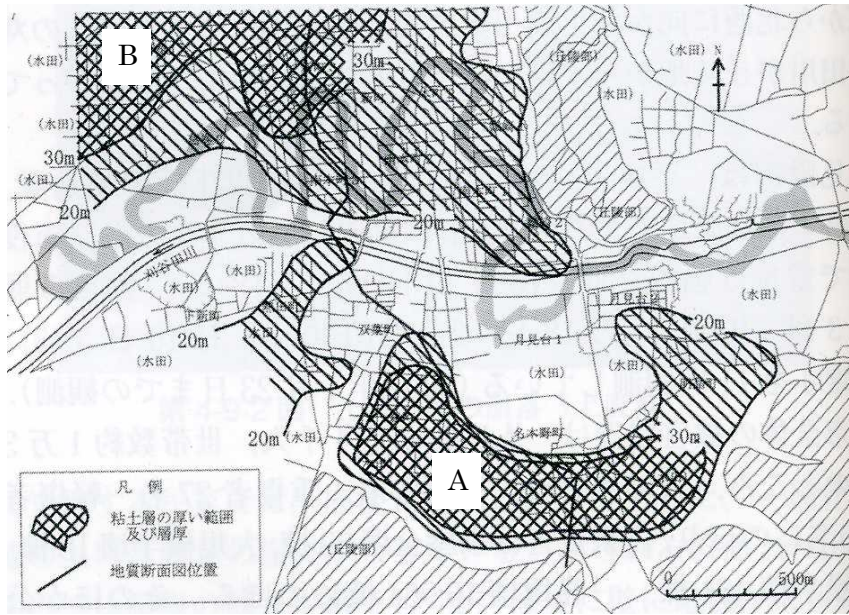
図 3.3.2 沖積砂層で粘土層の厚い地域推定図（坂東・齋藤・浦山，2005 年）

図 3.3.5 に詳細微地質図・旧河道と瓦屋根被害の分布を示すが、坂東らによって沖積層で砂層が厚く堆積した箇所が発生し、沖積層でも粘土層が厚い地域では発生していないことが指摘されている。詳細微地質図を用いて検討すると、図 3.3.2（粘土層が卓越）では A 地点が谷底平野に分類にほぼ一

致する。谷底平野に分類される他地域においても瓦屋根被害は発生しておらず、対応関係が成立する。図 3.3.2 の B 地点は三角州に分類されるが、三角州に分類される対地域においても同様に瓦屋根被害が発生していないことが確認される。図 3.3.4 と図 3.3.5 の詳細微地形分類図は対象エリアが異なるが、地形分類と被害には一致した対応関係が見られる。しかし、三角州の場合に自然堤防との境界地域において瓦屋根被害が発生する傾向が見られるので注意が必要である。一方、図 3.3.3 (砂層が卓越) の C 地点は概ね自然堤防及び微高地に対応している。しかし、図 3.3.3 では砂層が卓越する地域の形状がやや不規則であり、西側地域の表示がないために微地形分類との対応関係は限定的である。瓦屋根被害の分布は必ずしも図 3.3.3 の砂層の厚い沖積層では説明できない地域がある一方で、建物が存在しない地域もあることから被害の有無で相関関係を明らかにできない。他方、図 3.3.4 と図 3.3.5 の詳細微地形分類図は土地利用形態も含めて比較的瓦屋根被害との相関が高く、堤防及び微高地に被害が多く、一部三角州との境界部に被害が発生する傾向が示されている。また、微地形分類図では旧河道沿いに川原の分類があるが、この地点では比較的粗粒な土質材料のためか周辺地域の被災に対して、液状化や瓦屋根被害が少ない傾向が見られる。また、図 3.3.3 の D 点は微地形分類図では

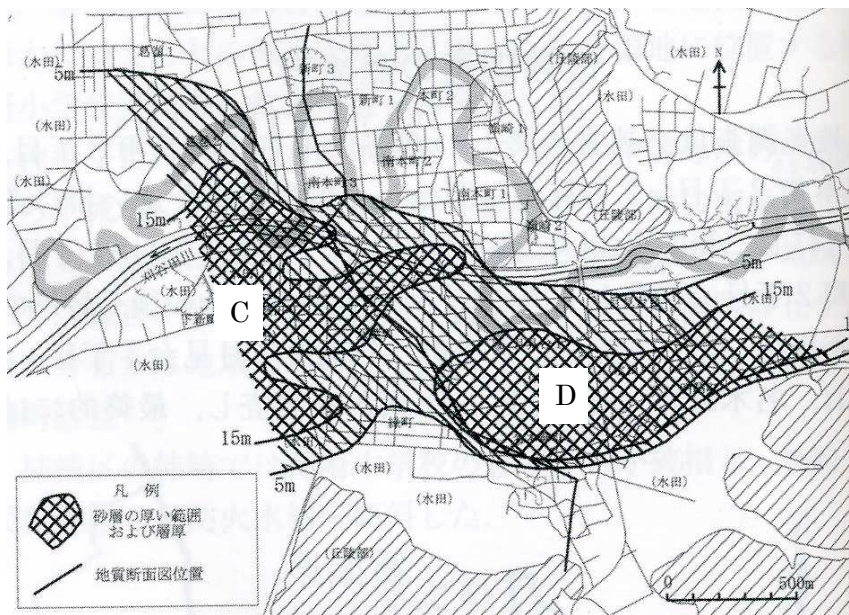
図 3.3.3 沖積砂層で砂層の厚い地域推定図（坂東・齋藤・浦山，2005 年）

谷底平野及び砂礫台地3にあたる. 図 3.3.5 で確認できるように砂礫団地3では瓦屋根被害が広範囲に発生していることが確認され, 良い対応関係が見られる. しかし, 谷底平野では瓦屋根被害が少なく, 必ずしも砂層の厚い地域で被害が発生していない. 谷底平野は農地として利用されることから建物が少ないこともあるため, 直接被害との相関を明確にできない問題点が指摘される. 図 3.3.5 の北東部にも砂礫台地3が分布しているが, この地域は調査対象外のために被害状況は不明である.

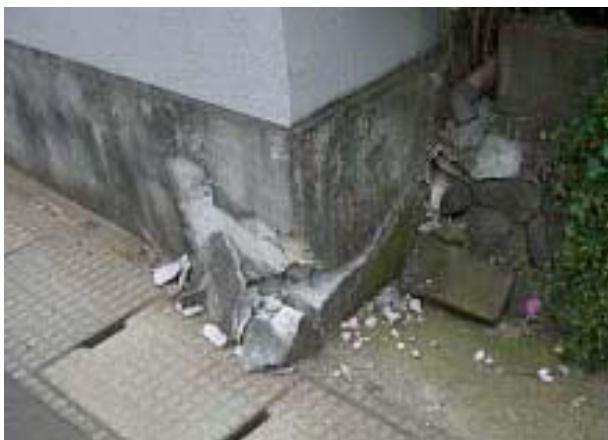
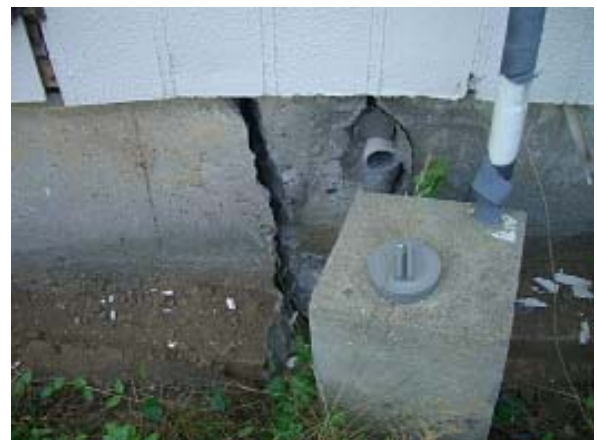
柏崎市（橋場地区、松波地区など）、刈羽村などで、液状化による被害が多発した。柏崎市橋場地区では、前回の新潟県中越地震で液状化被害が顕著であったが、今回は周囲の松波地区に被害が拡大している。松波地区の被害状況を写真 4.2.1 に示す。戸建て住宅基礎の被害状況の一例を写真 4.2.2 に示す。これら基礎被害の大半は、液状化や地盤変動に伴って生じており、被害の殆どは、古い木造の無筋・ブロック・束またはこれらに類する基礎で現在の規準を満足しないものが大半であり、現行規定を満足するような鉄筋コンクリート造の基礎が大きく破断した例は確認できなかった。一般建築物の基礎の被害は、ほとんど認められなかったが、柏崎市沿岸部の杭基礎と考えられる RC 建物の建物外周付近での地盤の陥没（建物の相対的な浮き上がり）や松波地区の鉄骨 2 階建て事務所及び木造集合住宅等に被害が見られた（写真 4.2.1）。松波地区は、かつては旧河道沿いの低地（三角州）であったが、数十年前（30～40 年前）に整理された宅地地盤である。いずれの建物も不同沈下による壁面の亀裂やドアの開閉不良などが著しい状況であった。傾斜の方向は建物背面側であり、高さ 1 m

写真 4.2.2 戸建て住宅の基礎被害例

程度のブロック擁壁（通常のブロック塀を擁壁利用したもの）が前面道路側に押し出されることにより、建物がより沈下したものと考えられる。1 m 程度のブロック擁壁の基礎は、通常、前面の道路面より下 50 cm 程度にあると考えられるので、擁壁の基礎が液状化により沈下したため、建物もより大きく傾斜したと考えられる。

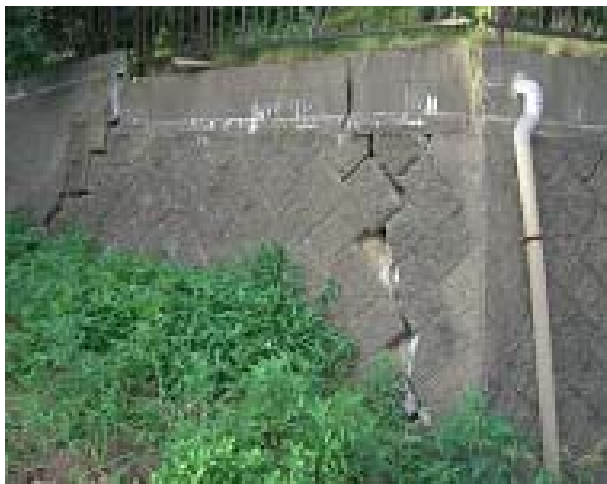
柏崎市番神町や山本地区など、多くの地域で宅地（斜面、擁壁など）の崩壊が発生していた。構造計算等による確認を要しない 2m 以下の擁壁や土留めの被害も数多く認められた。崩壊した擁壁のなかには、ブロック塀として地上の塀のために利用している壁材を擁壁として利用していたものも多かった。また、壁高 5m、厚さ 50cm 程度のブロック積みが転倒した例や斜面地で全体的な地盤変動が生じたため、擁壁前面の側溝がつぶれるほどに押し出されたものもあった。種々の擁壁の被害状況を写真 4.2.3 に示すが、ブロック塀の土留めや吹きつけモルタルで覆った擁壁だけでなく、間知ブロックや L 型擁壁にも被害が認められた。

写真 4.2.3 山本地区における擁壁の被害事例

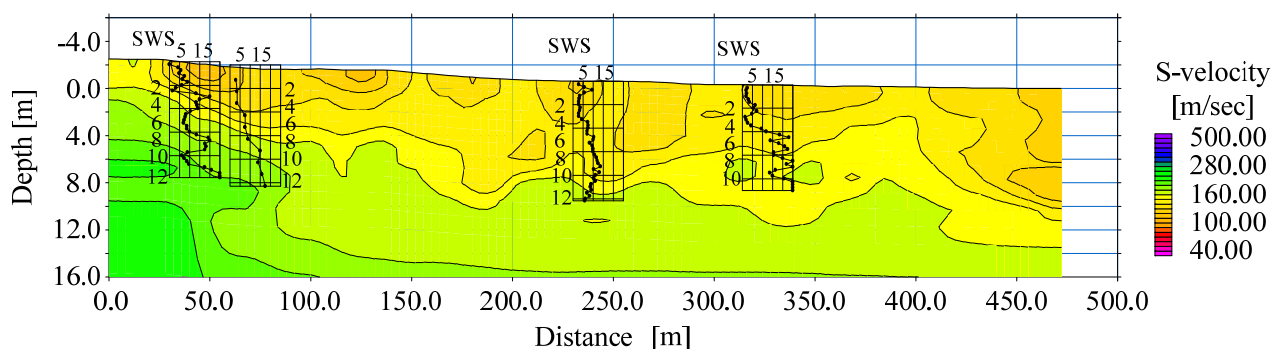
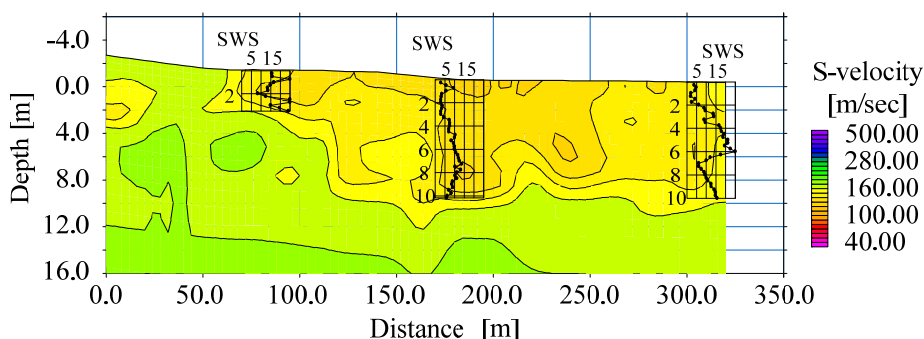
図 4.3.2 表面波探査試験による S 波分布図

築年代などによる影響を受けることから、必ずしも地盤特性との相関が一意的に見られるわけではないが、要注意宅地が全域に分布するのに対して危険宅地は同地区北東から南西にかけて帯状に分布する傾向が見られる。図には現地で確認された比較的明瞭な段差（不同沈下）の図を示したが、危険宅地との相関は高い。新潟地盤図によると、同地区は北西部が砂丘、南東部が三角州により構成されており、地層境界に沿って危険宅地が分布することが分かる。同地区において東西および南北方向の測線（M-1：南北方向、M-2：東西方向）にて表面波探査試験、●の位置にてスウェーデン式サウンディング試験（SWS）を実施した。図 4.3.2 に表面波探査試験、SWS の結果を合わせて示す。図より、深度 5 m 未満は S 波速度が 120~150 m/s でやや緩んだ砂質土、5 m 以上は 150~200 m/s で締まった砂質土であることが分かる。M-1、M-2 の S 波速度分布は図 4.3.1 の地質図と整合している。宅地被害の大きい地点は砂丘と三角州の地層境界であり、締まった砂質土（砂丘）が傾斜している上に緩い砂質土（三角州）が堆積していることが分かる。これは緩い砂質土の層厚変化や締まった砂質土の傾斜が影響している。測線 M-1 では地層境界で被害が著しいのに対して、M-2 では顕著な被害が見られない。両測線の標高を測定すると、M-1 では地層境界にて地形的な高低差があるのに対して、M-2 では高低差のないことが確認されており、地層構成の他に地形が被害の大きさに影響した可能性がある。

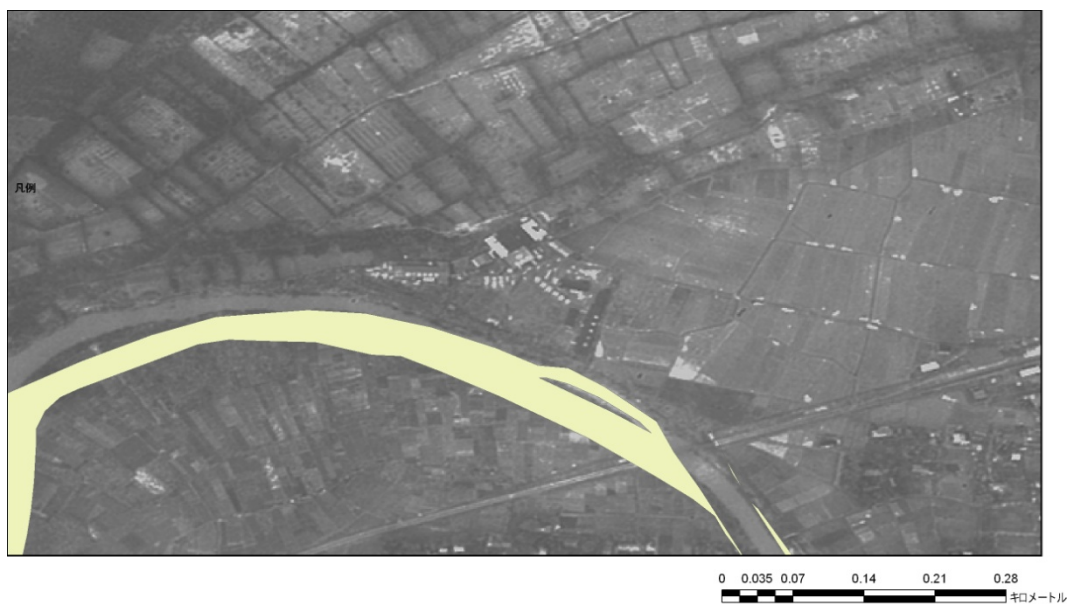
図4.4.5 山本地区の米軍の空中写真（昭和21年から32年撮影）

山本団地（図4.4.5）は、米軍撮影時には工場のようなものが設置されていて、67年には建物が除去、75年には土地造成が完了して数区画で戸建て住宅を識別できる。団地の山側は、丘陵地の緩斜面もしくは南側の水田よりも古い地形の一部を含んでいる。しかし、山本団地の区画の大半は、西中通駅西側の踏み切りの北方にある神社付近で北北西-西南西に湾曲する道路にそつて、旧河川の侵食崖と思われる地形断ち切られ、2つの形成時期の異なる地形に跨る土台に盛土をして造成したように見える。最も山側の列は比較的安定した地盤が存在すると思われるが、2列目は侵食崖の直上で堆積層が急に厚くなるため、強震イベント時には亀裂が生じやすくなると予想される。3列目以南は、形成年代は不明であるが、河川性の堆積物で攻撃斜面側に当たるため、団地外の南側と比較すると砂・礫といった粗粒な堆積物が旧河道の基底に堆積し、その後

の洪水の際に運搬された砂や泥が堆積した環境と考えられる。このため、地盤の強度が弱くなることが予想される。

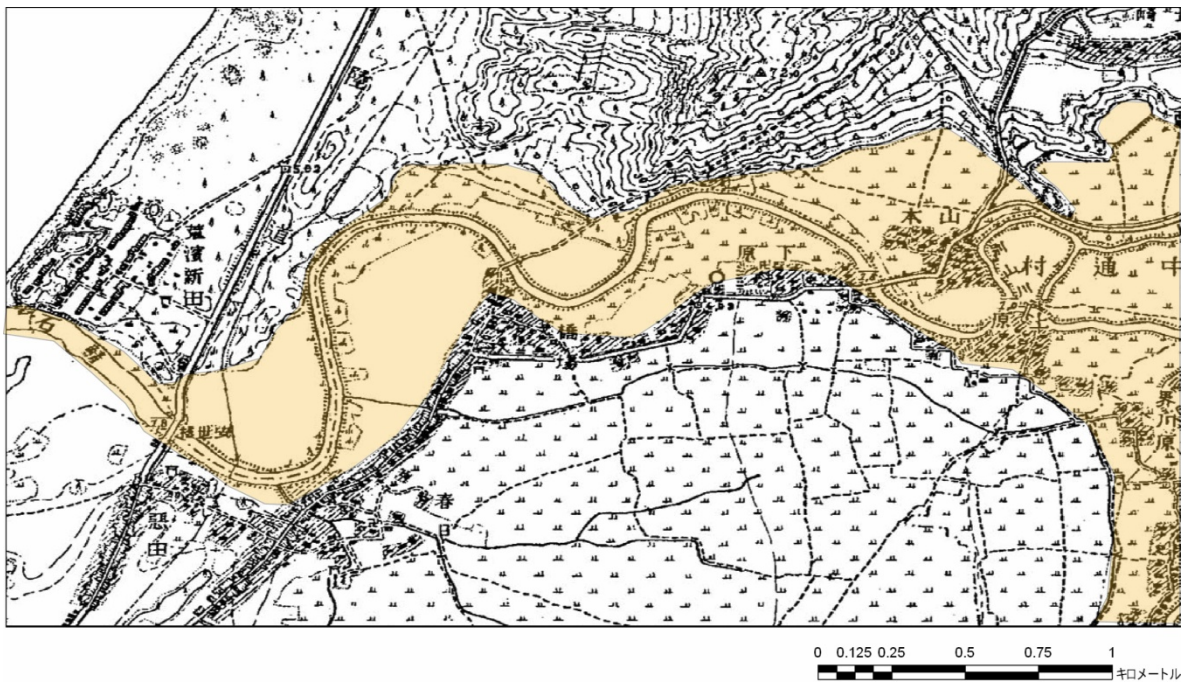
図 4.4.6 鯖石川周辺の河川敷分布図（図右側では、河川が分岐しているため川幅が広くなる）

鯖石川の河川敷部に色をつけて図 4.4.6 に示す。おおむね幅 1km 程度の流路幅を持つ特徴と、鯖石川では河口部の古砂丘の部分で川幅が狭窄している。河川敷の境界部には自然堤防があるが、この自然堤防に沿って、旧村落が発達している。堤防のさらに外側は后背低地であり、一般に水田などの農耕地として利用される。河川の後背地は魚沼層などの堆積岩（泥岩砂岩互層）中を越えてきており、一般的に細粒な土粒子を運搬している可能性が高い。しかしながら、鯖石川河口部から 3km 上流までは海浜部の砂堆（古砂丘）部を穿っており、この付近では（河口～3km）、氾濫原に砂層を供給している可能性が高い（図 4.4.7）。特に風成によって形成された砂丘の砂は粒度が均質であり、この砂が分布すると思われる河口部では、均質な砂が平野部を覆っている可能性が高く、地下水面が浅くなると、地震時に液状化を起こす可能性が高い地域である。一方、河口部に古砂丘が形成され、堰き止められる鯖石川は砂丘より西側で低平地を形成し、広く軟弱な粘土が分布すると考えられる。

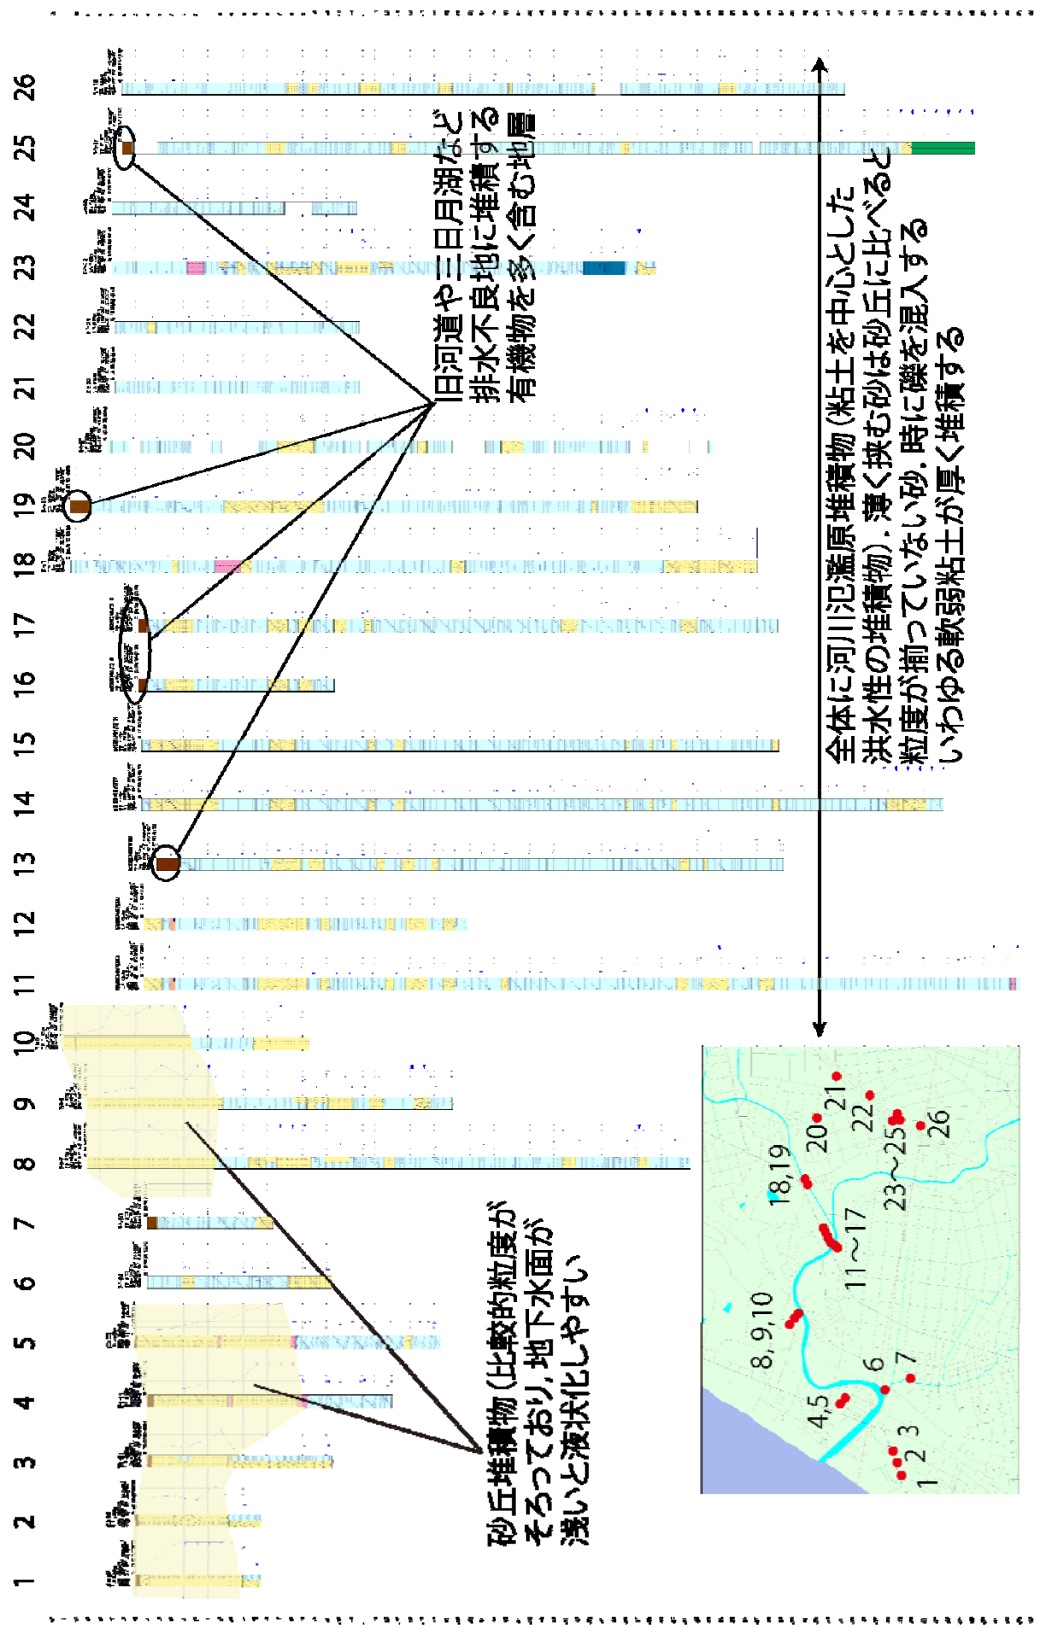
図 4.4.8 刈谷田川周辺のボーリングデータによる検討

図 4.4.8 に鯖石川周辺のボーリングデータ（ほくりく地盤 DB 協議会）を示す。全体に粘土層と砂層からなる地域である。河口付近の 1～10 付近のボーリングでは、地表付近に厚い砂層が見られる。これは、海岸線に沿って分布する古砂丘層を示していると考えられる。砂丘堆積物は、砂層の中でも特に粒径の揃った砂層を構成する傾向があるので、地下水面が高い場合、液状化の可能性が高い地域である。11～26 のボーリングは基本的に河川氾濫原（后背低地）の堆積物が中心となっており、一部、三日月湖や低地に有機質の堆積物を含むが、全体的に粘性土が主体の

地層である。粘性土の間に分布する砂層は河川氾濫堆積物(洪水時の堆積物)と考えられるので、砂丘堆積物に比べると、粒度は不揃いである。

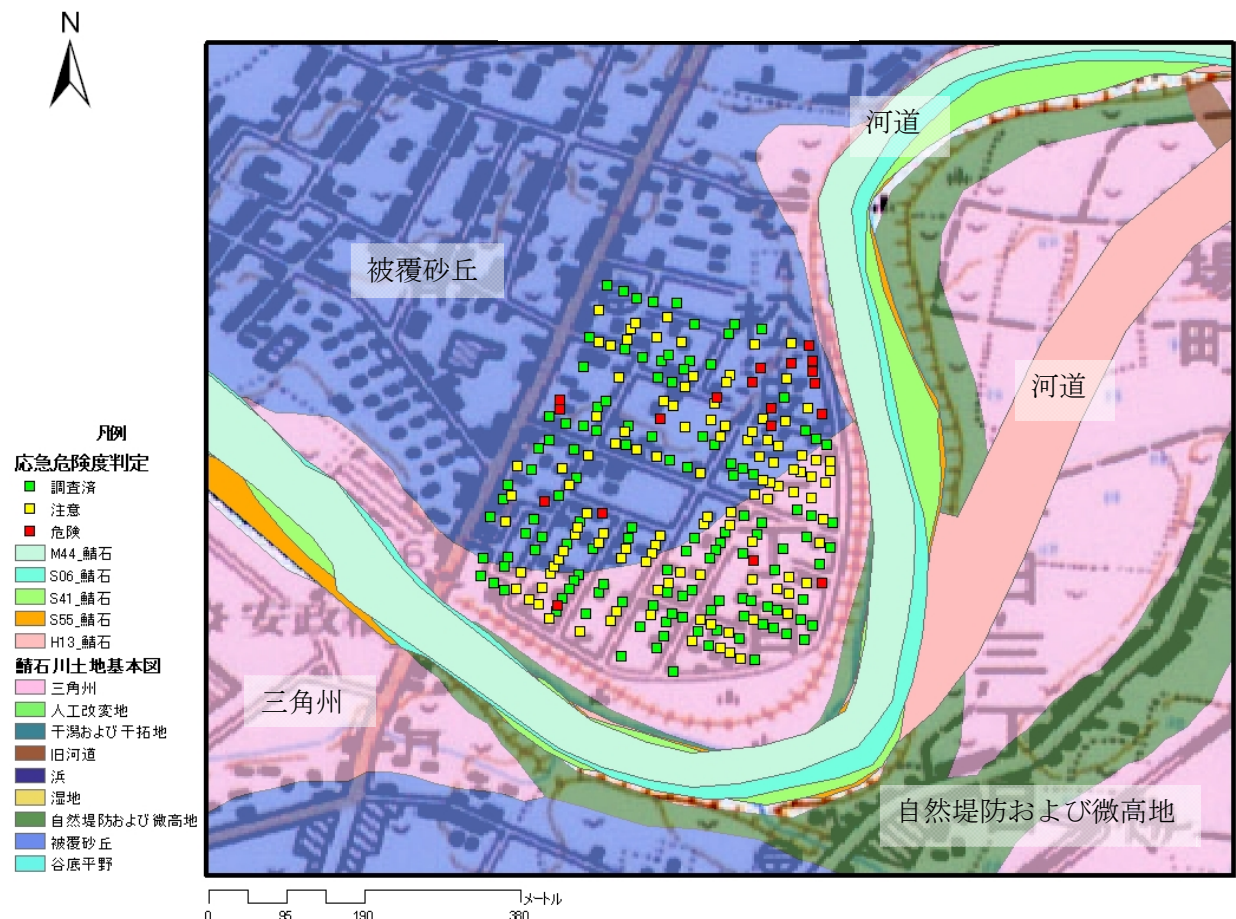
図 4.5.1 松波地区の建物被害と微地形分類図

宅地応急危険度判定と作成した詳細微地形分類図との相関を調べる。図 4.5.1 に松並地区の事例を示す。松並地区は被覆砂丘と三角州が存在している。地質境界付近での建物被害が多い特徴があるが、今回の分析では図 4.3.1 に対して境界位置が少し変化する結果となった。建物被害との相関で考えると、図 4.3.1 の方がより明快であるが、当該地区では宅地化の過程で三角州部分は盛土を行うなどの人工改変が行われていることから、細部までの検討は困難である。宅地応急危険度判定の調査区間が松波町に限定されることから他の地形分類に属する地点でどのような被害との相関があるか明確ではないので、今後分析を継続して実施したい。

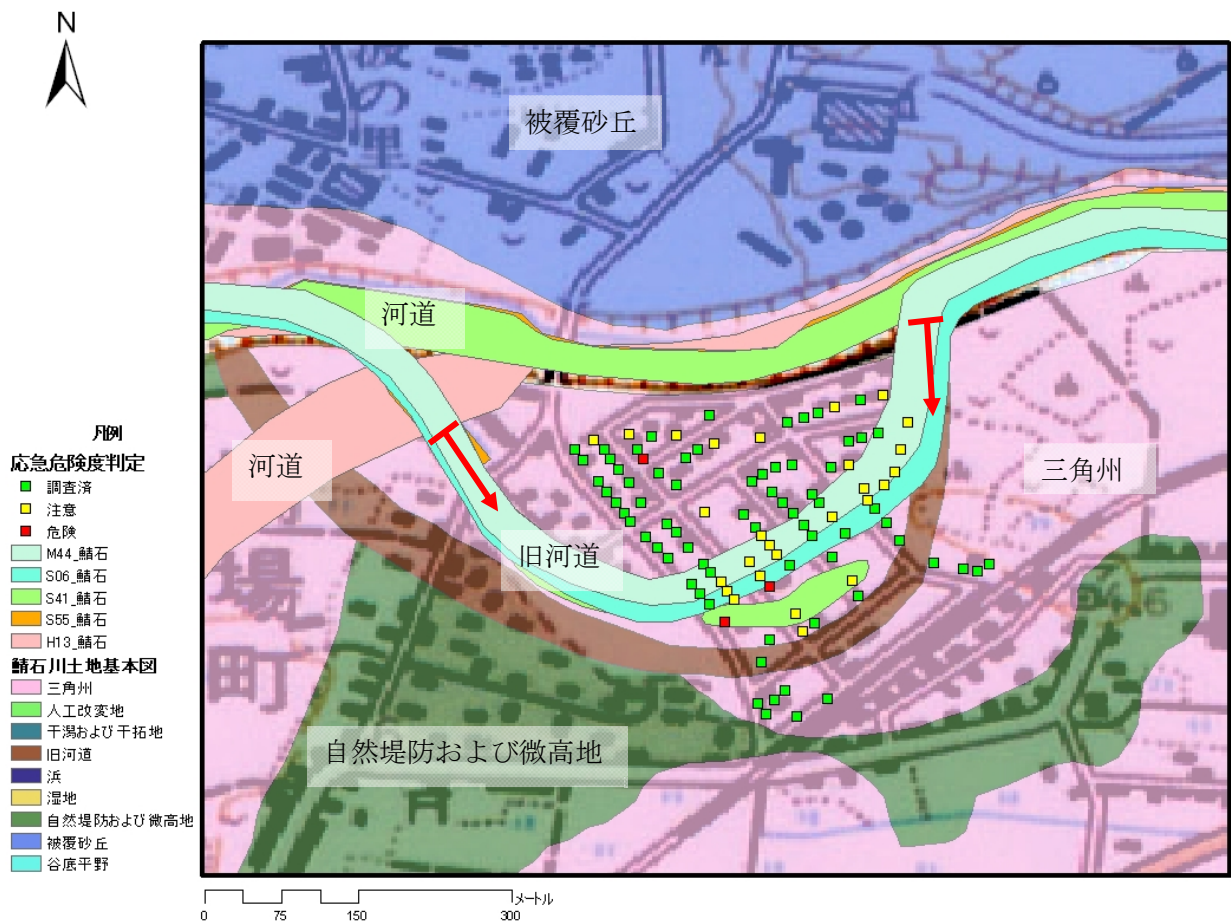
図 4.5.2 橋場地区の建物被害と微地形分類図

図 4.5.2 に橋場地区の事例を示す。この地区の特徴は宅地地域に旧河道が存在する点にある。旧河道は図に示すように時期によって河道位置が変化していることから、どの地点を基準に考えるかによって変化する。地形的には図に茶色で記すように河道位置は大きく異なるものもあり、一概に旧河道という括りで建物被害を総括することは難しい。しかし、旧河道を河川改修に伴う埋戻し土との定義で考えると、昭和 41 年から 55 年の河道位置を定義するのが妥当である。この視点から考えると旧河道位置と建物被害には比較的相関関係が高いと思われる。このことから、三角州のような粘性土が卓越する地盤において旧河道は液状化の被災確率が高いと言える。当該地点は中越地震の折にも液状化するなど、液状化被害ポテンシャルの高い地点であり、その後中越沖地震以前に対策工が行われていることから明確な相関関係を見出すにはやや困難な事例である。しかし、中越地震時の被災地域は旧河道と強い相関のあることが指摘されており、本考察を裏付けている。

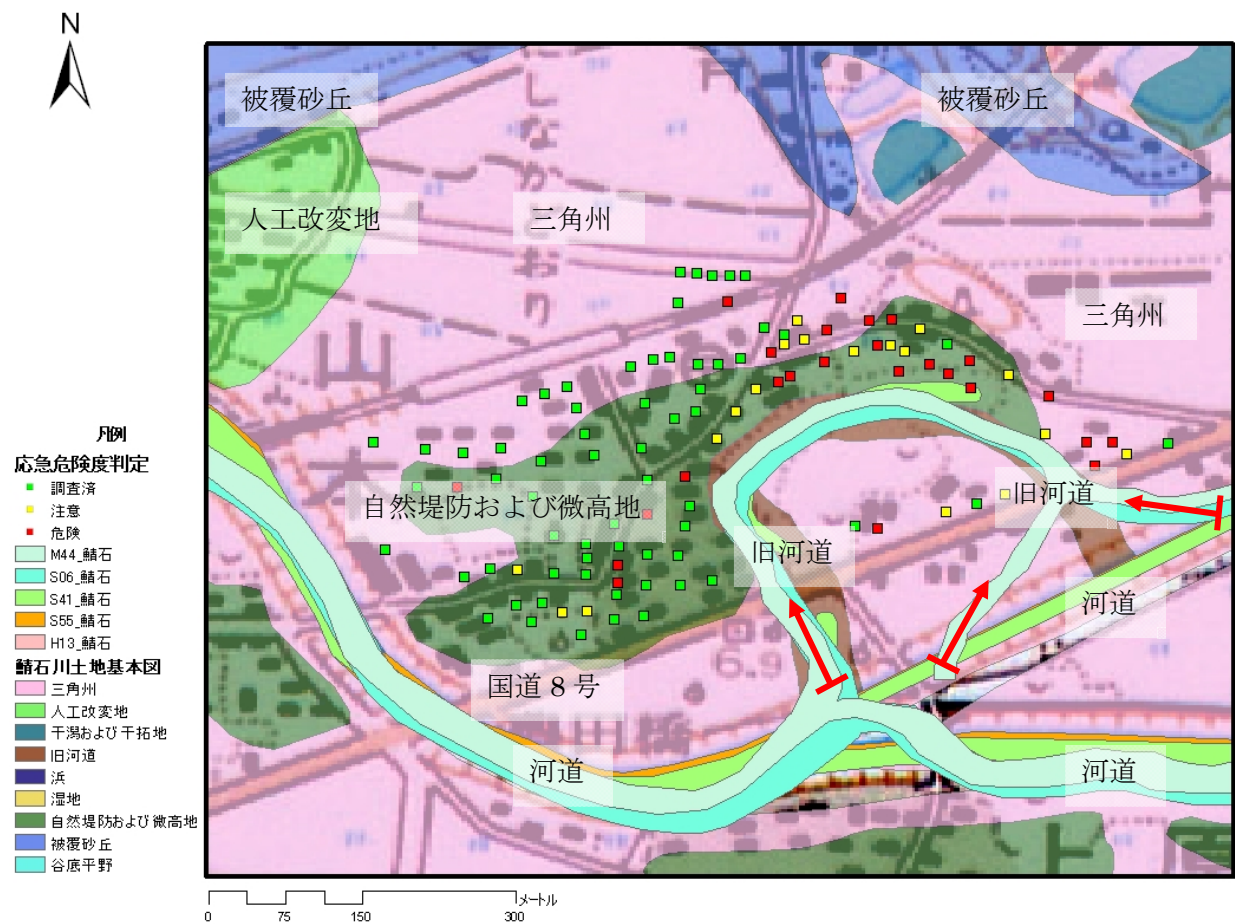
図 4.5.3 山本地区の建物被害と微地形分類図

図 4.5.3 に山本地区の事例を示す。この地区の特徴は橋場地区と同様に旧河道が存在する点にあるが旧河道上には建物が少なく、旧河道沿いに発達した自然堤防や微高地に多くの建物が存在する点である。

る。図では旧河道から比較的距離の近い自然堤防において、旧河道に沿うように建物被害が発生している。これは自然堤防には粗粒材が堆積していることから、地下水位の高く、表層の土被りの小さい地区では液状化が発生し、旧河道方向に変形したことによる。地形分類における自然堤防及び微高地については標高データを加えた考察が有効である。また、同地区には三角州内の旧河道が存在しており、橋場地区の知見から液状化被害が発生したと予測される。国道8号沿いに被害を調べると、自然堤防では建物被害がないのに対して、三角州では旧河道沿いに被害が発生しており、同様の傾向が確認された。

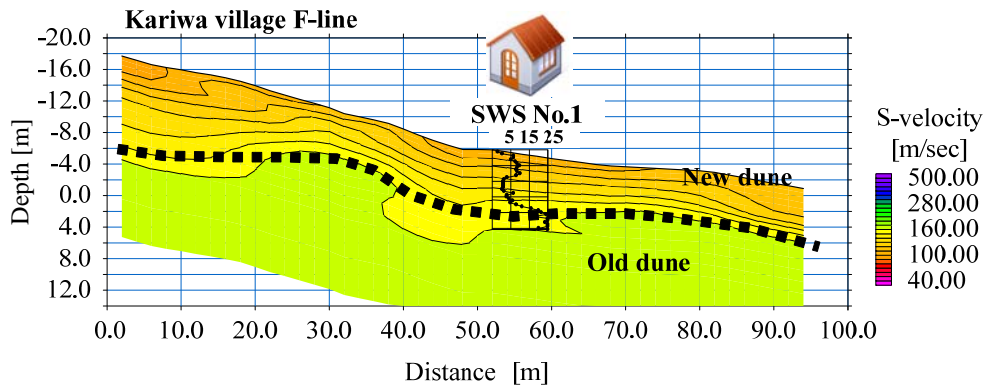
図5.2.4 表面波探査およびSWS結果（F測線）

図5.2.3に示す測線で砂丘および砂丘間低地の表面波探査（北からF測線, E測線, I測線）を実施した。また、試験結果を補完するためにスウェーデン式サウンディング調査（SWS）を測線に沿って実施した。表面波探査およびSWSの結果を図5.2.4～5.2.6に示す。これより、砂丘斜面とさらに下方の平坦地ではかなり異なる地層構造をしていることがわかる。砂丘斜面では深度数m以深に堅固な砂層（古砂丘と呼称）が、以浅では比較的緩く堆積した砂層（新砂丘と呼称）が存在していると考えられ

る。一方、平坦地では深度10 m程度までS波速度は100 m/s程度であり、沖積粘土層が厚く堆積していることがわかる。また、E測線とF測線を比べると、E測線の砂丘斜面（始点～50 m付近）では深度2～6 m以深でS波速度150 m/s以上の高速度層があり、比較的浅部から古砂丘が堆積していると思われるが、F測線ではS波速度150 m/sを超えるのは深度6～10 m以深であり、比較的深部まで緩んだ砂地盤であることがわかる。SWSの結果では、古砂丘と思われる深度（E測線で6 m、F測線で10 m）まで換算N値が10以下であるのに対し、それ以深では急激に換算N値が増加しており、表面波探査の結果と一致する。
